SYDSVENSKA INGENJÖRSBYRÅN AB

BIOLOGISK STATUSUNDERSÖKNING  
AV VOMBSJÖN UTFÖRD 1967-68  
av docent A. Almestrand

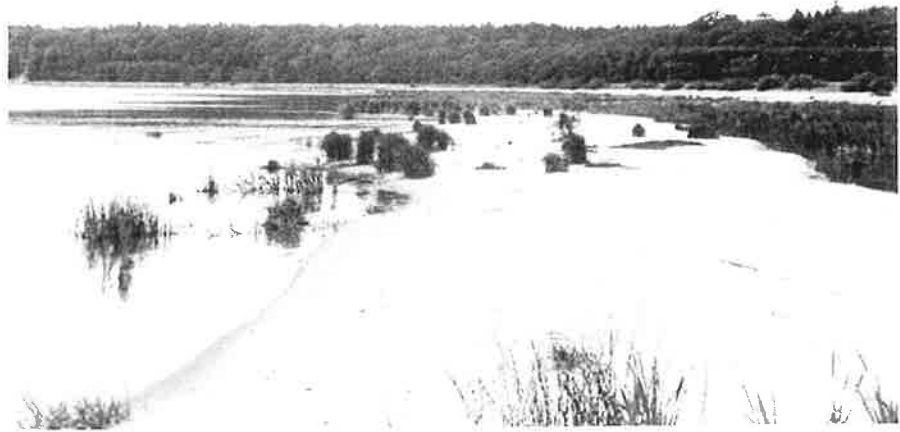
Fig.1 Vombsjön. Övedstranden (norrut).  
Maj 1946.

Fotografierna (fig. 1-4) tagna i maj 1946 visar den ovan diskuterade sandreveln vid Öved. Området är ännu i det närmaste fritt från vegetation, men en nykolonisation hade startat av sådana växter som Phalaris arundinacea, Typha latifolia och Scirpus lacustris. I det vattentäckta

I samband med regleringsföretagets genomförande blottlades stora partier av Vombsjöns botten, då sjön har långgrunda stränder. Mest iögonfallande var en sandrevel på sjöns östra strand utanför badplatsen vid Öved samt sandreveln strax öster om Nabben på södra stranden.

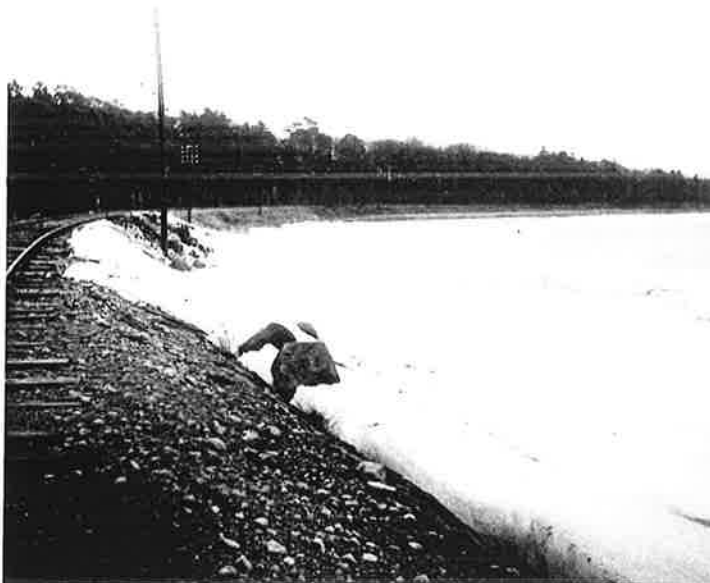
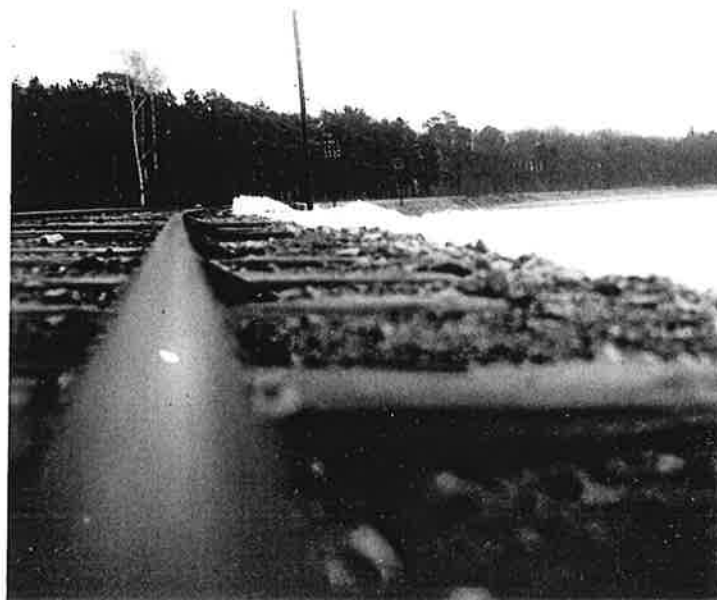
Fig.5 Vombsjön. Parti av stranden i sjöns nordöstra hörn, där järnvägen fick kontakt med stranden. April 1947.

Fig.6 Vombsjön. Från sjöns nordöstra hörn, där järnvägen bearbetade stranden. April 1947.

Fig. 5 och 6 visar utseendet av stranden i sjöns nordöstra hörn, där järnvägsbanken till det då ännu ej upprivna järnvägsspåret (Kävlinge-Sjöbojärnvägen) når ut till sjöstranden. Bilderna härrör från april 1947 och strandkanten är täckt av is, men det intressanta här är den fullständiga frånvaron av träd och buskar utanför järnvägsbanken.

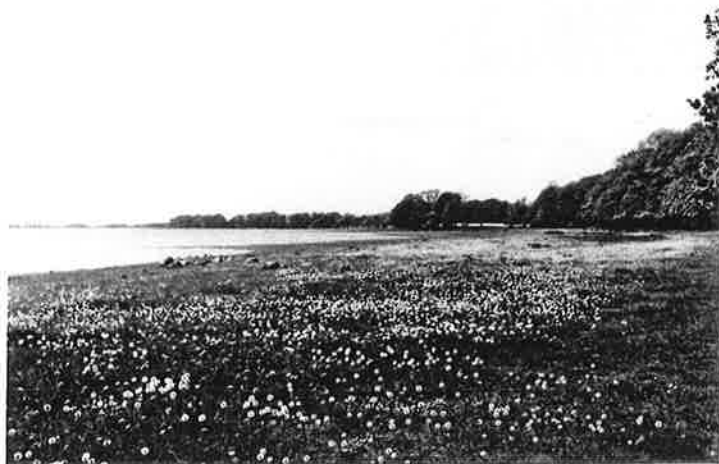
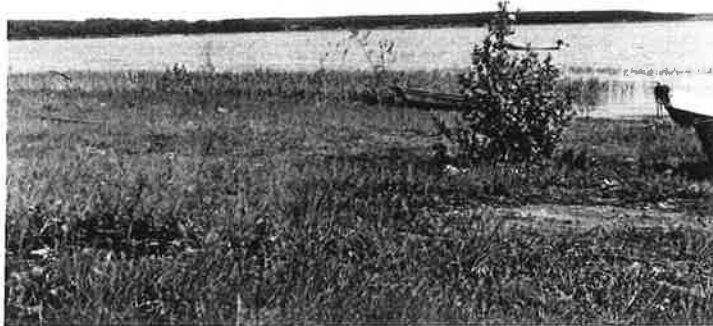
Fig. 8 Vombsjön. Parti av södra stranden  
vid den bjursårensåsen. Sj. 1:19.

Fig. 9 Vombsjön. Parti av södra stranden  
väster Djurgårdsbäcken. Maj 1949.

Fig. 7 illustrerar förhållandena på den blottlagda sandreveln öster Nabben. Här uppträdde enstaka bestånd av *Phragmites communis* och *Scirpus lacustris*, *Juncus bufonius*. På fig. 8-9 kan man få en uppfattning om den grunda, norra stranden mellan Tapperödsbäcken och Djurgårdsbäcken. Stranden är här fri från högvass, men lågvass av *Scirpus palustris* hade viss utbredning. Dessutom förekommer här steniga partier, fig. 10, vilka har blottlagts genom sänkningen. Sålunda framgår av fig. 12, att stenarna på sensommaren är täckta av vita överdrag av kalciumkarbonat, bildad genom den biogena avkalkningen.

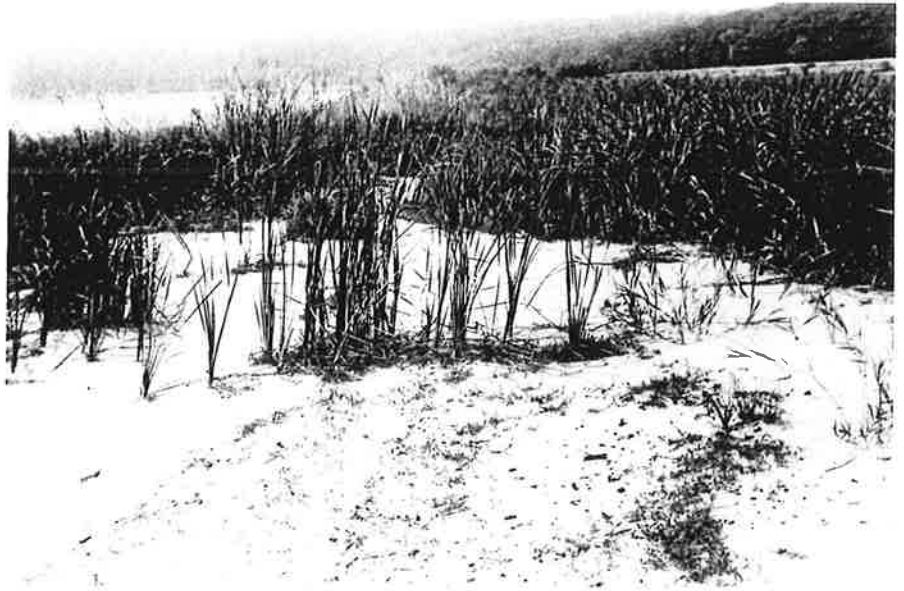
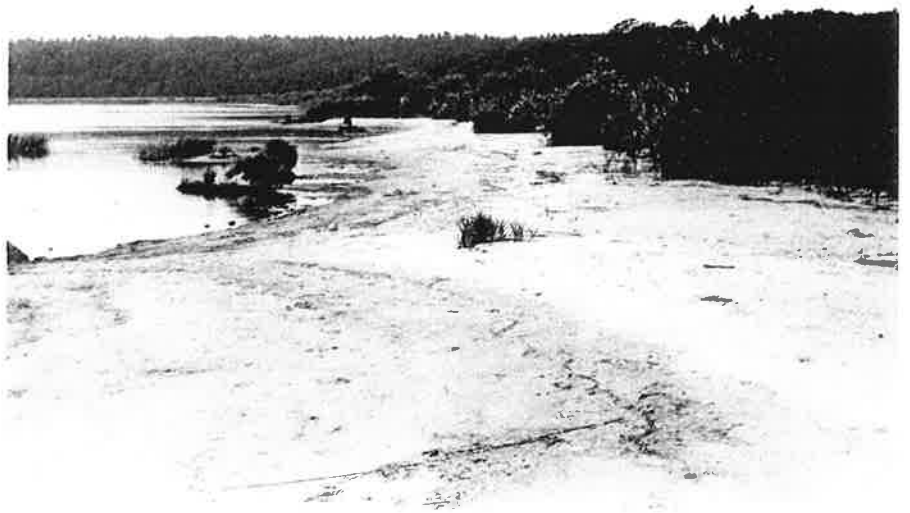
Fig. 65 Vorkujon. Vrandparta Erdn Öved.  
Augusti 1949.

Fig. 66 Vorkujon. Vrandparta Erdn Öved.  
Augusti 1949.

Fig. 15 och följande ger en uppfattning om den fortskridande kolonisationen av övervattensväxter (helofyter) och bör jämföras med fotografierna från 1946. Sålunda synes på fig. 15 och 16 att nya vassar uppkommit i sänkan mellan sandreveln och stranden vid Öved och även börjat täcka reveln. Detta strandparti är även fotograferat från den gamla stranden, fig. 17 och 18, och här framgår att även lignoser börjat göra sig märkbara (*Salix*-buskar).

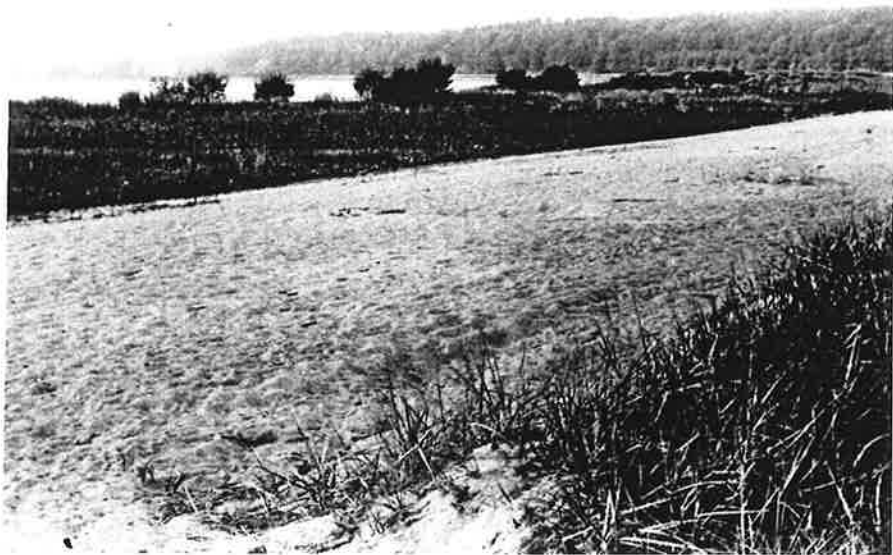
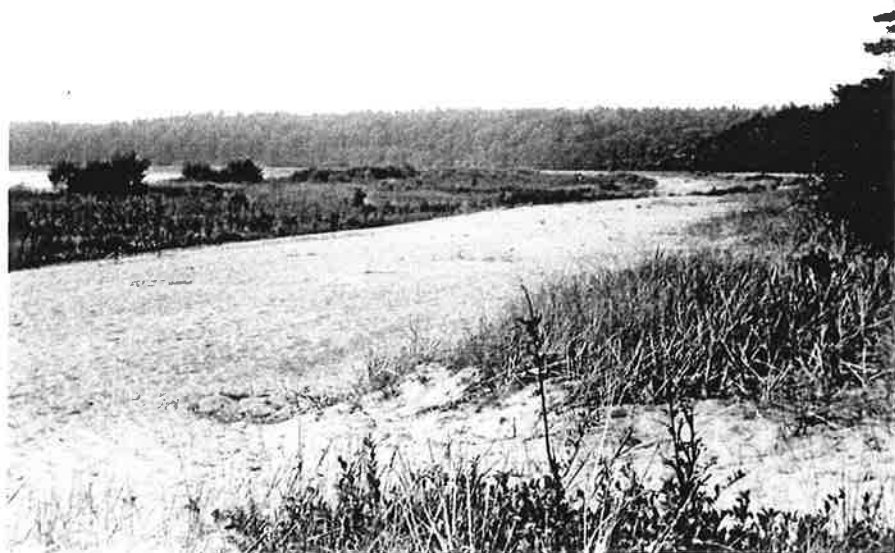
Fig. 17 Vesterbyen. Strandparten fra Øst.  
August 1919.

Fig. 18 Vesterbyen. Strandparten fra Øst.  
August 1919.

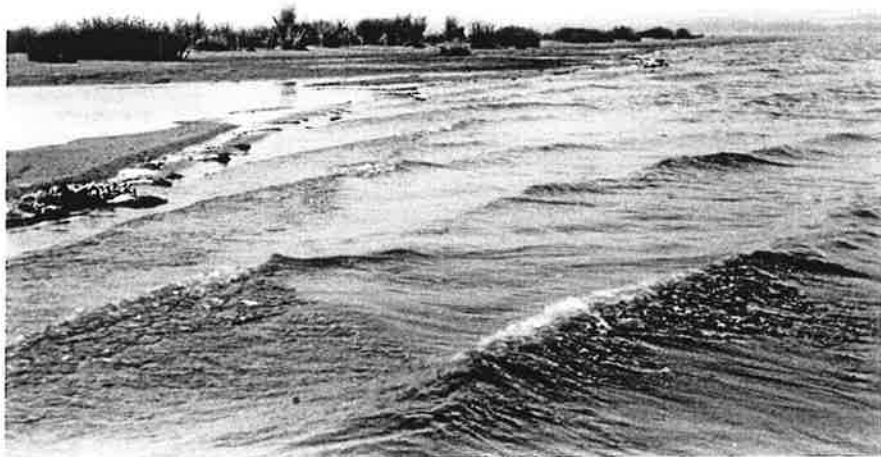
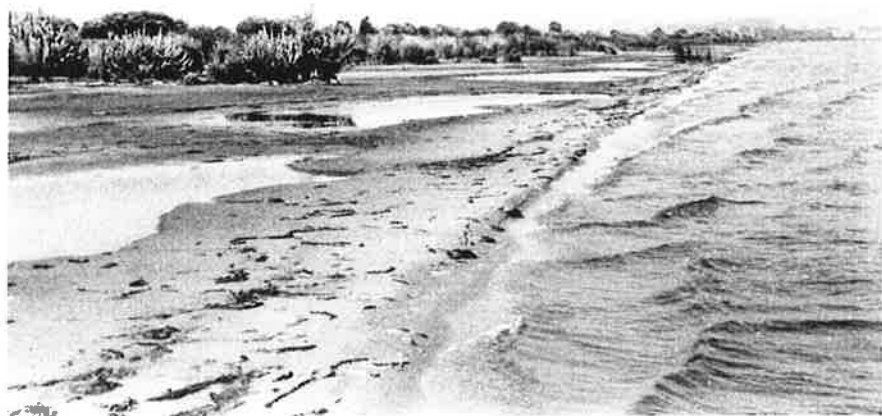
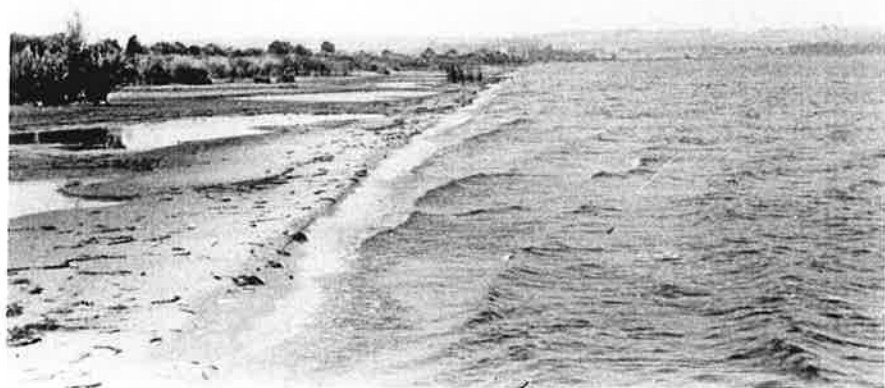
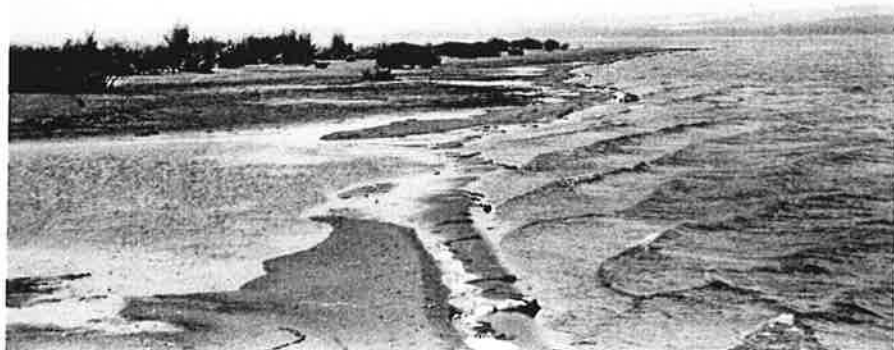
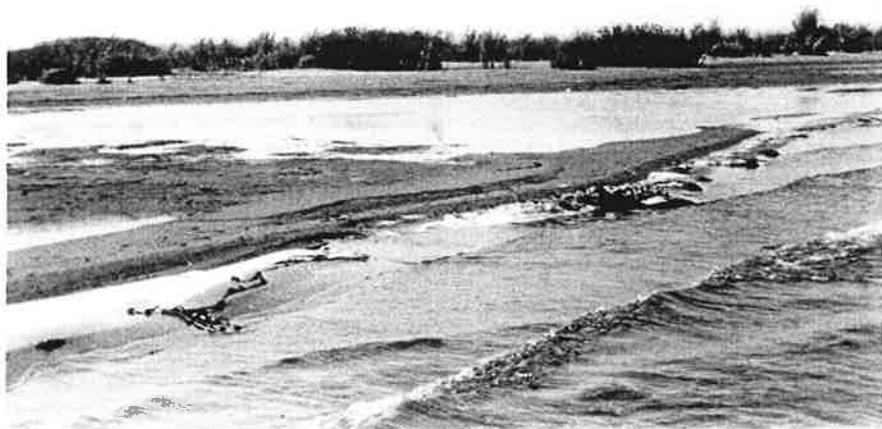
Fig. 20. Krasnitsa. Sandstrand og bølge på stranden.  
Augusti 1919.

Fig. 21. Vostokn. 184ra sbruden vid Håbhan.  
August 1919.

Fig. 22. Vostokn. 184ra sbruden vid Håbhan.  
August 1919.

Fig. 23 Vänkejön. Sandrevet utanför Ribben.  
Augusti 1949.

Fig. 24 Vänkejön. Sandrevet utanför Ribben.  
Augusti 1949.

Fig. 20-24 visar hur igenväxningen på sandreveln vid Nabben framskrider. Här har nu kraftiga vassbestånd börjat utbreda sig (främst bladvass), men även *Scirpus lacustris* och *Sc. Tabernaemontoni* samt *Salix*-bestånd.

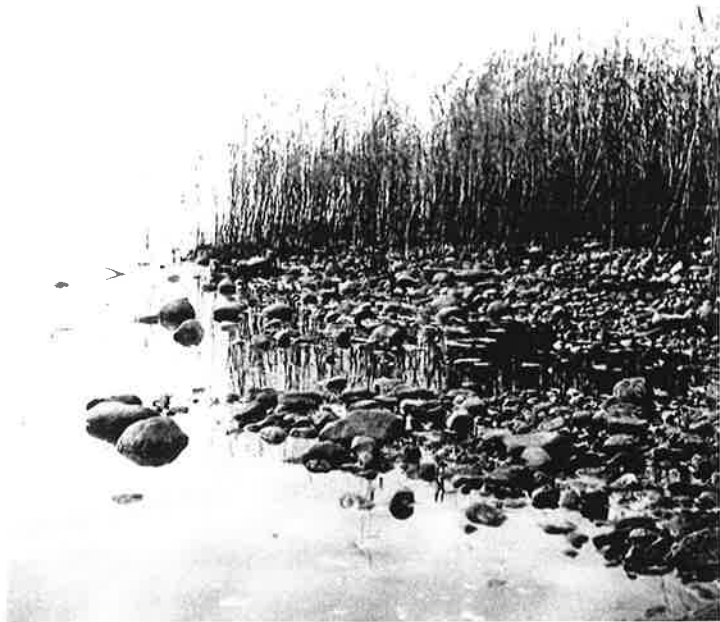
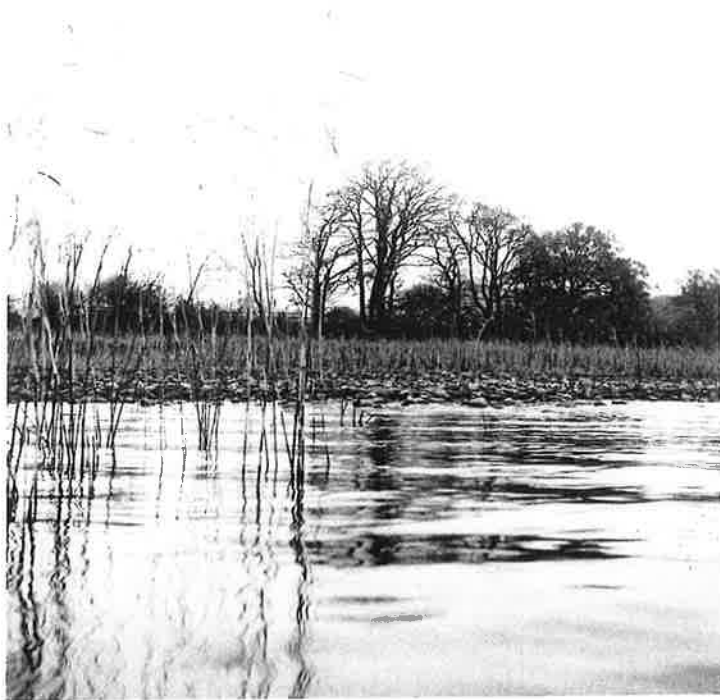
Fig. 75 Vombsjön. Part II - v. södra stranden  
 nära Djungelviksbäcken, November 1949.

Fig. 76 Vombsjön. Södra stranden nära  
 Djungelviksbäcken, November 1949.

Fig. 25 och 26 visar ett blottlagt stenigt parti av Vombsjöns norra strand där de gamla vassarna helt förlorat kontakten med vattenytan.

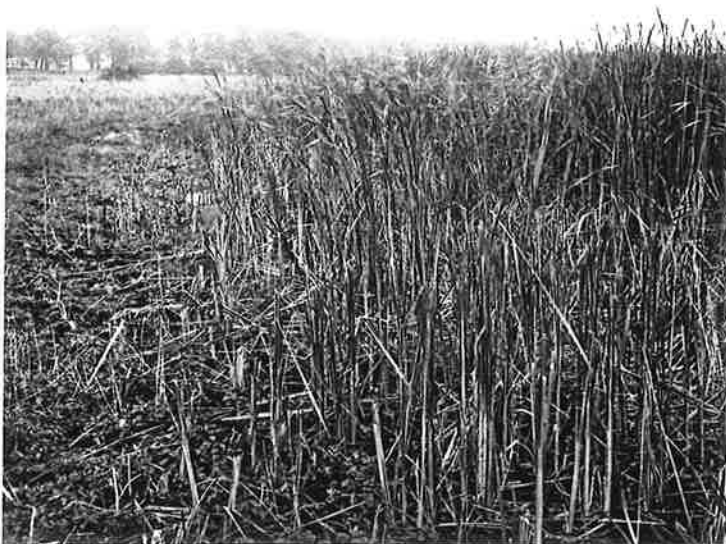
Fig. 31 Vombsjön. Sterkt betad vaas av *Typha angustifolia* vid profil P 22. 15 september 1967.

Den betade delen av kärret var betydligt artfattigare men innehöll bl.a. Glyceria maxima. Den sydligaste delen av kärret övergår som tidigare nämnts mot sjösidan i Salix-bestånd, som i sin tur mot sjön begränsas av bestånd av C. gracilis och Rumex hydrolapathum och därefter av bladvass. Vassbältet sträcker sig i stort sett från Vombsjöns utlopp till sommarstugorna, men bestånden är sammanhängande endast på västsidan och blir därefter mera begränsade till bestånd. Den dominerande vasskomponenten är Phragmites communis. Dessutom förekommer emellertid Typha angustifolia, fig. 31, och Scirpus lacustris, fig. 34.

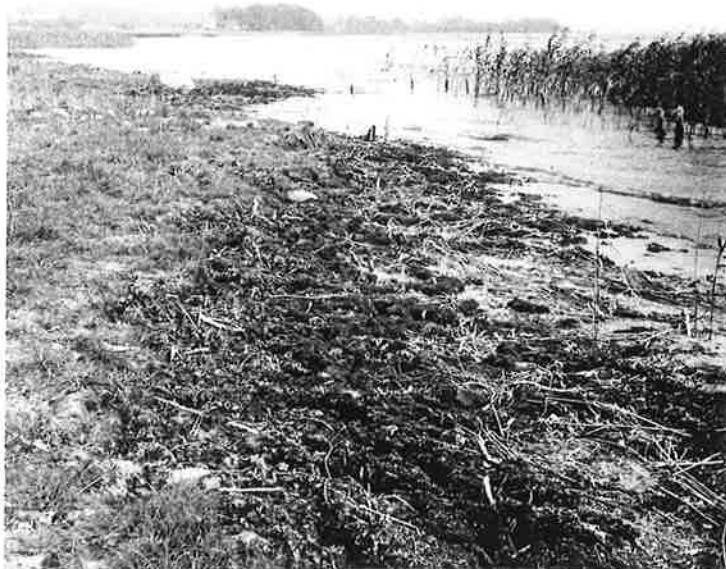
Fig. 32 Vombsjön. Strandparti från Vombsjöns nordvästra ända. Skogen utgömdes av snöden 1967 och 1968. Vombsjön var starkt betad 1967. Vombsjön 15 september 1967.

Strandområdet i detta sjöavsnitt var under 1967 starkt påverkat genom betning och strandkanten var upptrampad, fig. 32.

Strandmaterialet är huvudsakligen sand, sandig lera; men sanden är delvis överlagrad av kärrtorv (bl.a. med vassrötter), fig. 32. Denna har delvis försvunnit genom vattnets erosion, fig. 33, vilken bild också illustrerar vassarnas gleshet. Fig. 34 visar att strandmaterialet ibland utgöres av snäckskalsrik gyttja, inblandad i partier av kärrtorv. Vid det vattenstånd som rådde i mitten av september 1967 stod vassarna till stor del på land.

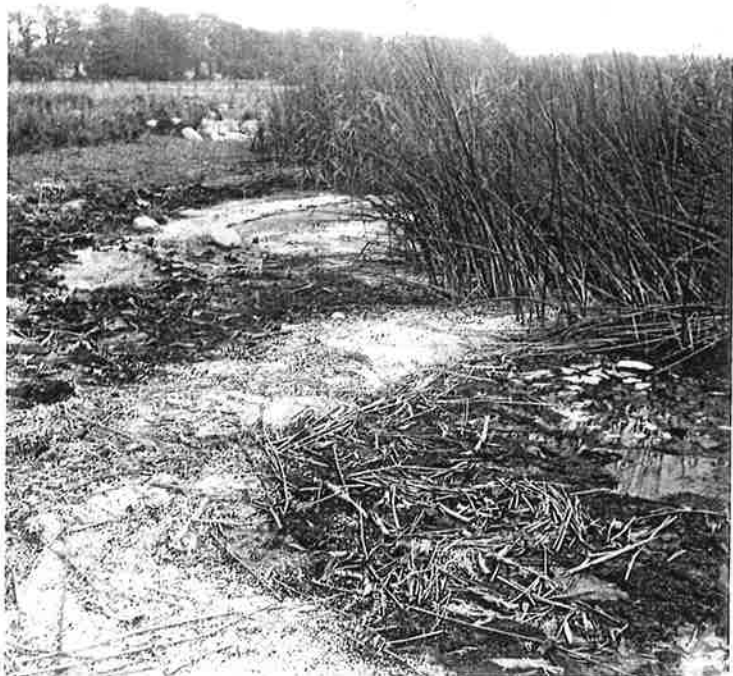
Fig. 34 Tashajön. Strand, till höger syns  
våren. Foto från profil F 23. Det  
skiljer sig från tidigare bilder av  
ett område som är mycket likt.

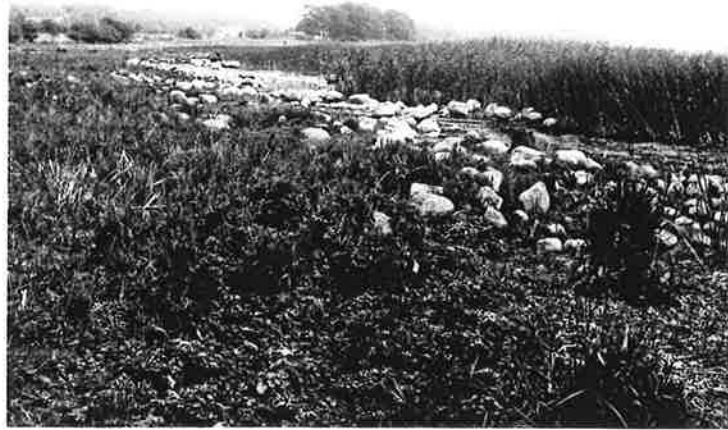
Fig. 35 Vombajön. Från nordvästra hörnet  
 öster det område som visas å fig.  
 34. Strömdungen är blockrika. I bak-  
 grunden, vid trädungen de västliga  
 sommarsvärgarna. 15 september 1967.

Den sandiga stranden övergår på högre nivå i stenar och mindre block, som framgår av fig. 35. Av detta foto illustreras ånyo att strandvegetationen påverkats av betningen.

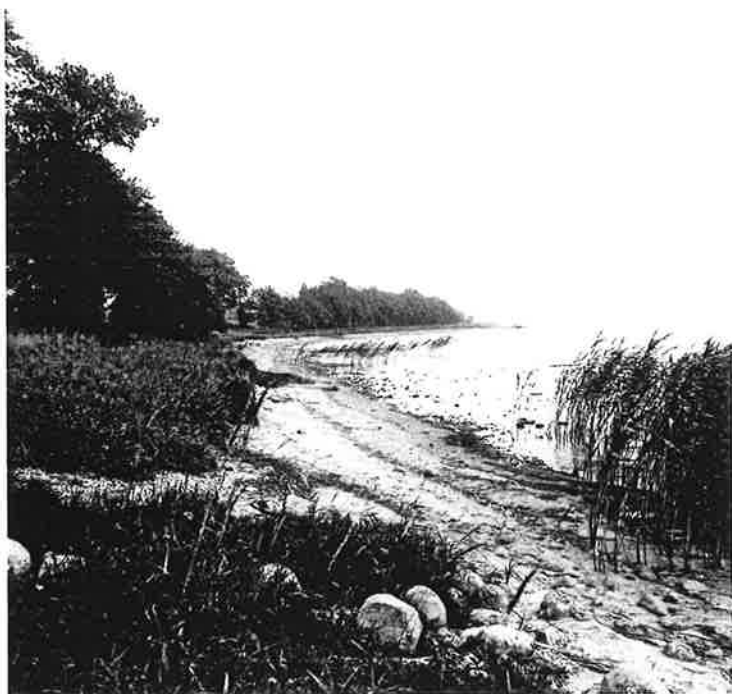
Fig. 30 Vombsjön. Strandparti i nedre delen av "Sjömanslagarna" (P24). Str. med frilagd med erosionskant 10 m från vattenslinn. 19 september 1967.

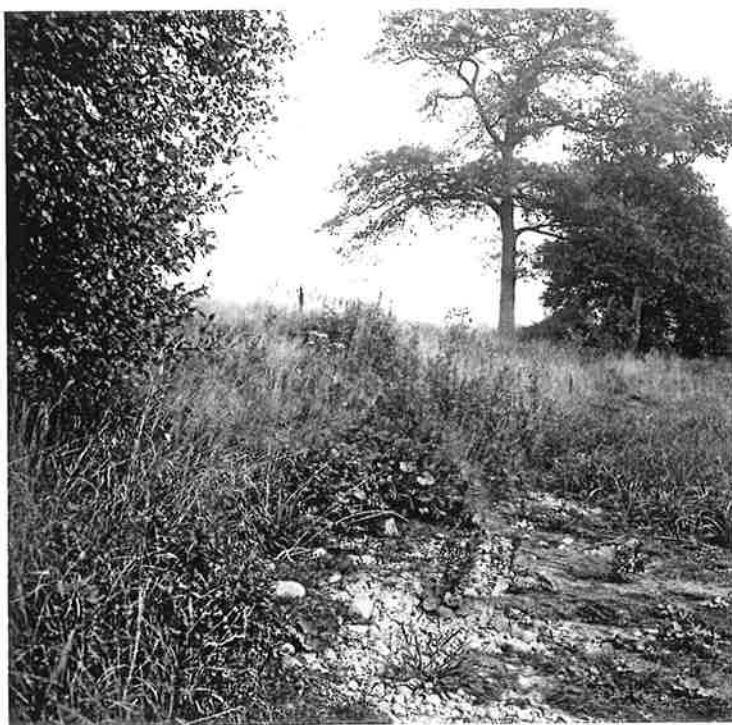
Fig. 31 Vombsjön. Strandparti med erosionskant i den övre delen av "Sjömanslagarna". 19 september 1967.

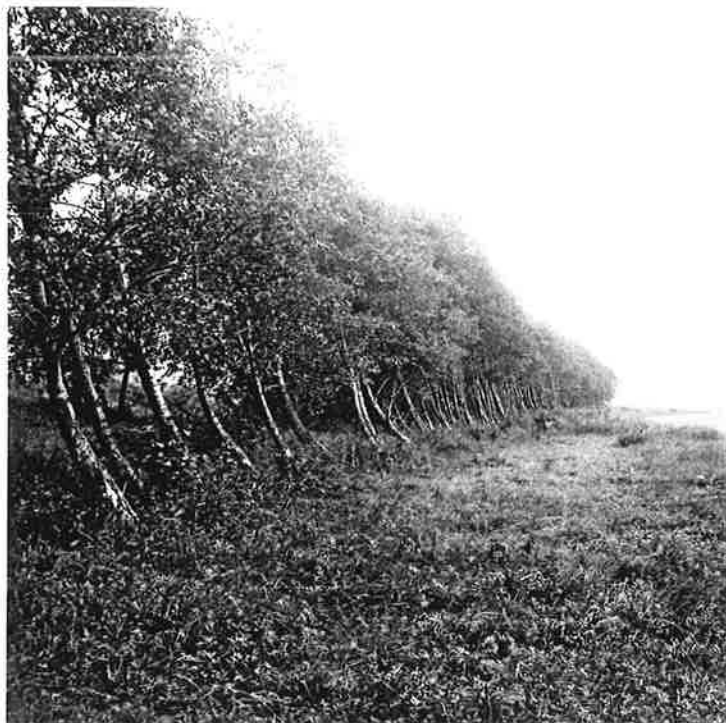
FIG. 15 Västra Jön. Öster Tjällenshäcken.  
*Corax gracilis*-kärron begränsad  
 mot land av stående björk med de-  
 pressioner. 15 september 1957.

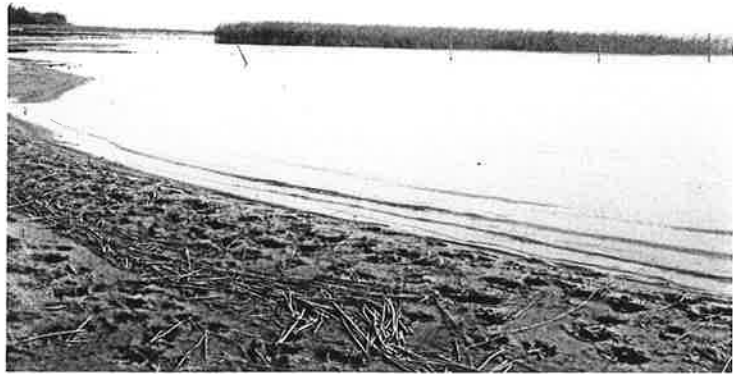
Fig. 53 Vombajön. Isolerat vasshasband utan-  
för Svansjön. 15 september 1967.

Fig. 52 visar det vidsträckta, långsmala *C. gracilis*-kärret, som mot sjön är begränsat av ett glest bälte av låga *Scirpus Tabernaemontani*-bestånd. Fig. 53 illustrerar kärrets övergång i en alridå. Bakom denna mot land kan den gamla strandlinjen från tiden före 1944 tydligt iakttagas och ovanför denna växer ekbestånd.

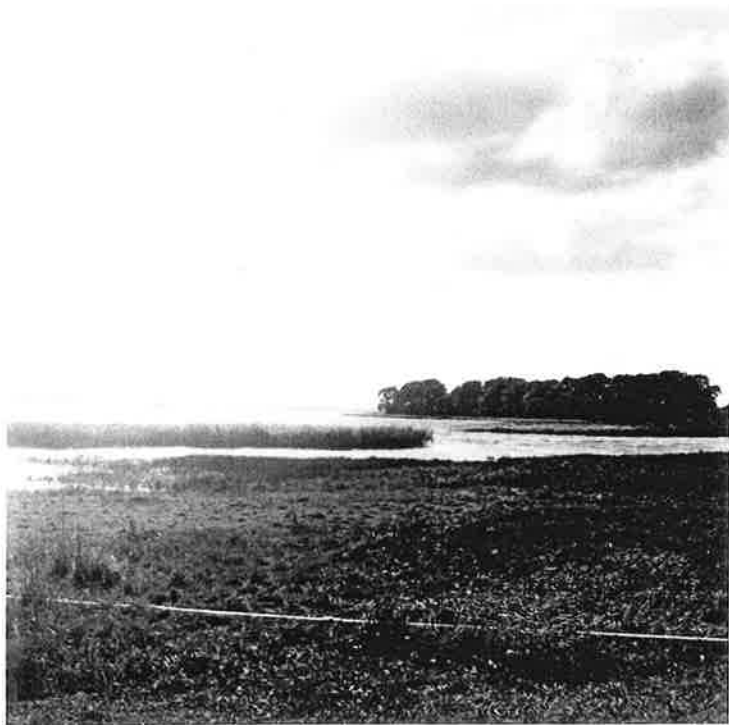
Fig. 54 Vombajön. Vassband sedan Svansjön. I  
bakgrunden skogen vid Riggstjärn.  
1 september 1967.

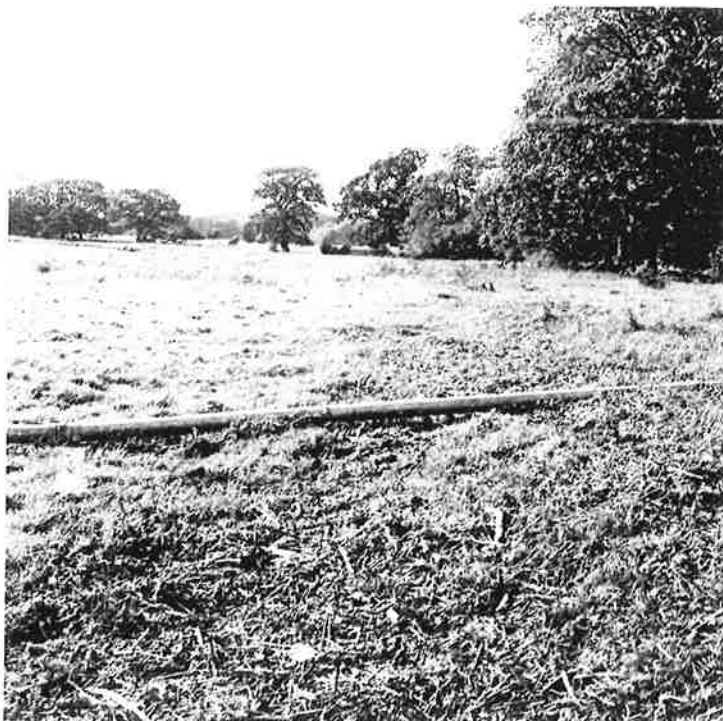
Fig. 51 Vombsjön. Strandparti nedan Svansjö. Strandvegetationen utgjordes av ett starkt batat *Carex gracilis*-kärr. 3 augusti 1967.

Fig. 48 visar mera sandiga avsnitt, där marken upp trampats av kreatur. Ovanför erosionskanten finns relativt stora, torra *Carex gracilis*-kärr, som dock är starkt betade och någon naturlig vegetation finns ej kvar, jfr. fig. 50 och 51.

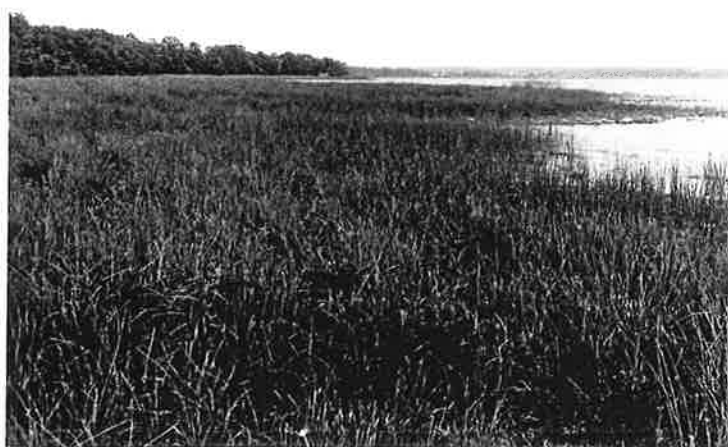
Fig. 52 Vombsjön. Strandparti högar Svansjö med vidsträckt *Carex gracilis*-kärr. Inom Pungvitavassens försöksområde här utru på den låggrundiga steniga stranden växer *Salix T. baccata*-träd. 1 augusti 1968.

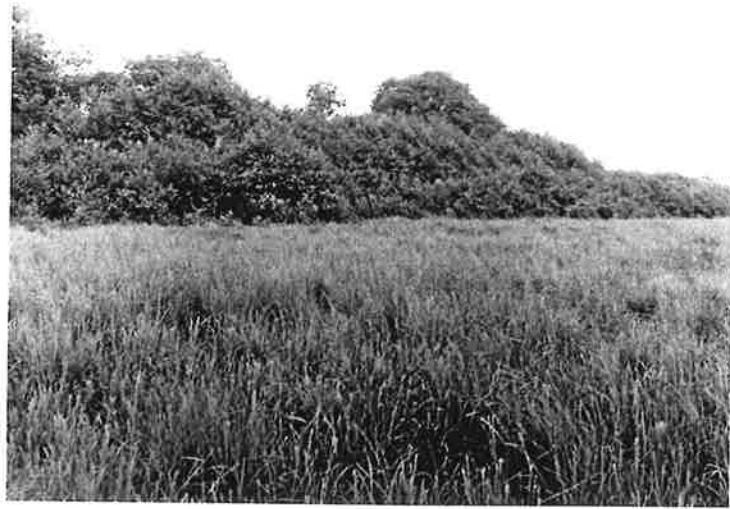
Fig.53 Vombsjön. Vy av Carex gracilis-kärret öster om Svansjö. 1 augusti 1967.

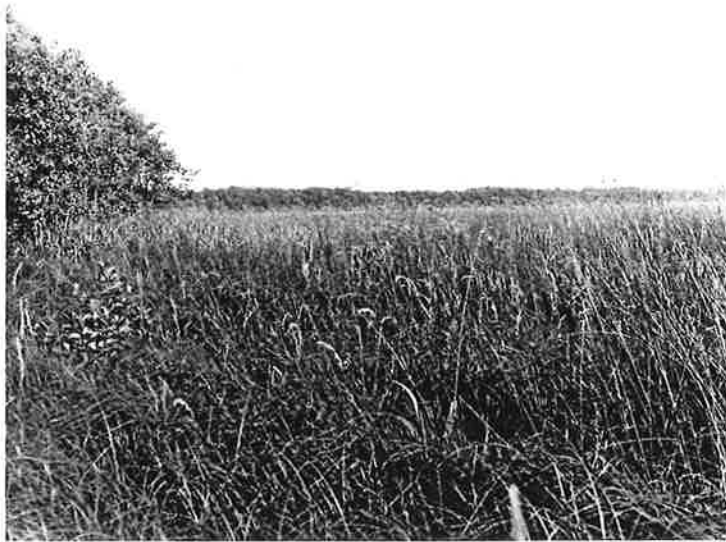
Fig. 55 Vombsjön. Strandparti Öster Öjungaårds-  
bäcken med *Carex gracilis*-kärr. (P 32).  
1 augusti 1966.

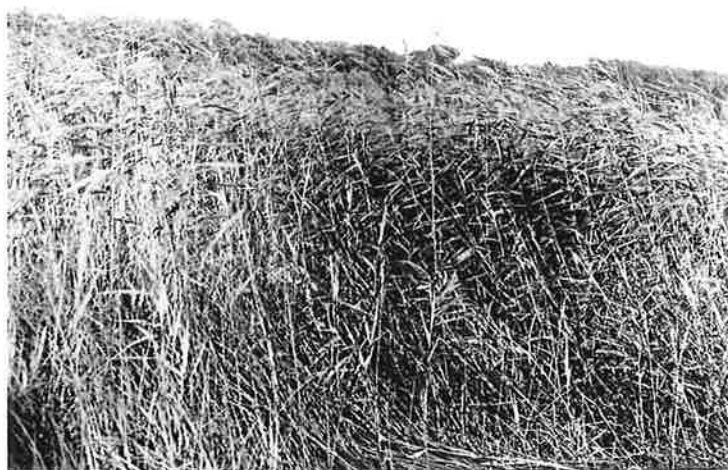
Fig. 56 Vombsjön. Västra stranden i  
gräset där gamla åsmycken när  
ut till sjön (P 33) *Phragmites com-*  
*munis*-kärr. 1 augusti 1966.

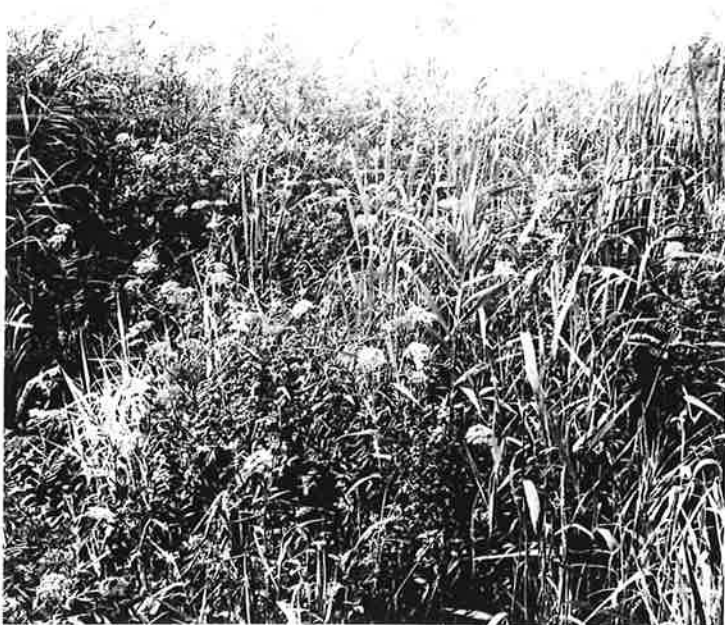
Fig. 59 Vombsjön. Kärstråk vid badbrygga (Profil P 5). Vegetation av bl.a. *Salix*, *Glyceria maxima*, *Rumex hydrolyptidus*, *Sium latifolium*, *Lythrum salicaria*, *Solanum dulcamara*, *Alisma plantago-aquatica*, *Nasturtium amphibia*, *Lychnis vulgaris*, *Menyanthes aquatica*, *Typha latifolia* samt lavar på den västra terre sjöbotten. 3 augusti 1967.

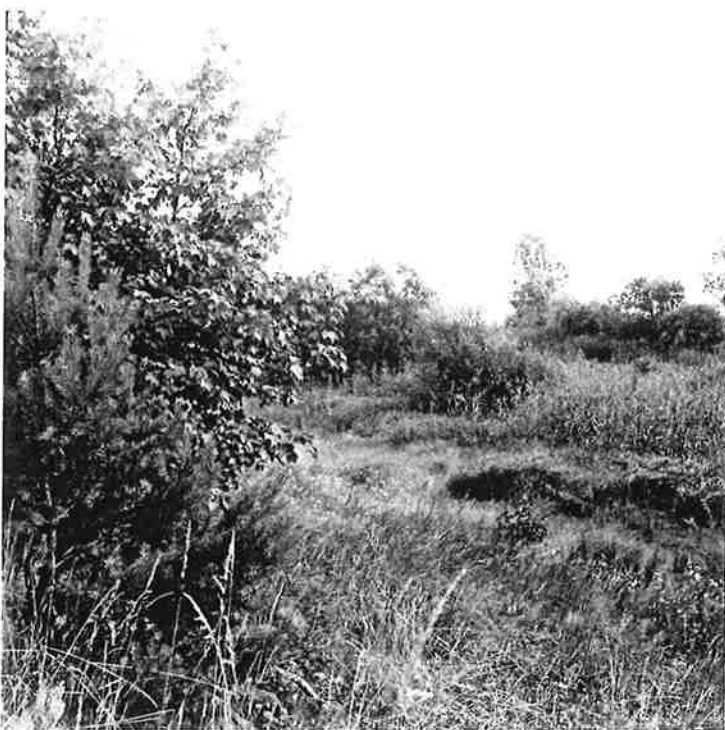
Fig. 60 Vombsjön. Längre stig till förtärlingsplats. Däta buskage av *Salix* och viltorstråk. (P 5). 3 augusti 1967.

Fig. 60 ger en uppfattning om denna vegetationstyp. Som tidigare nämnts förekommer ett vassbälte i princip från Djurgårdsbäcken till Björkaån. Bältet är avbrutet på några ställen vid badplatser.

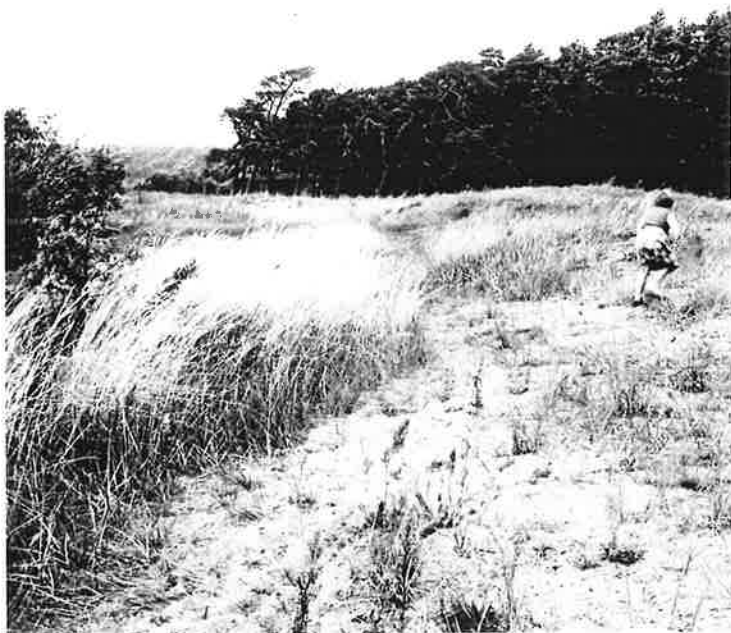
Fig.61 Vombsjön. Torrvegetation ovan Calamagrostis lanceolata-zonen norr badstället vid Öved. (P 2). 3 augusti 1967.

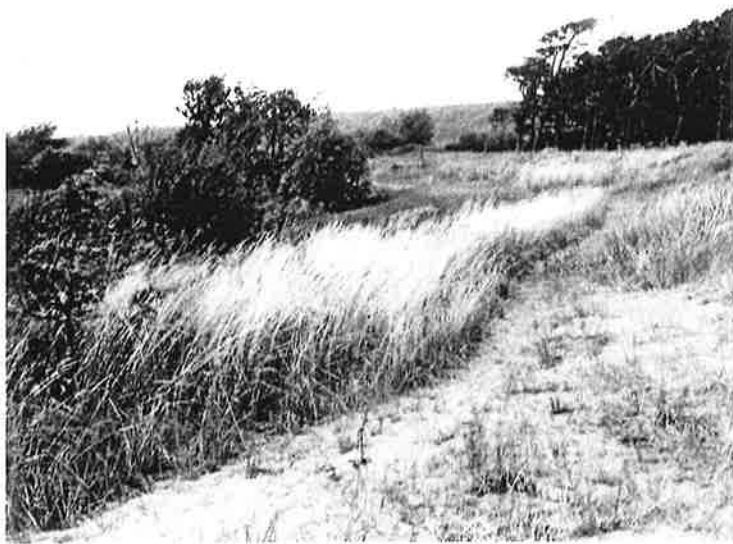
Fig.62 Vombsjön. Calamagrostis lanceolata-zon och torrvegetation ovan vassgräs norr badstället vid Öved. (P 2). 3 augusti 1967.

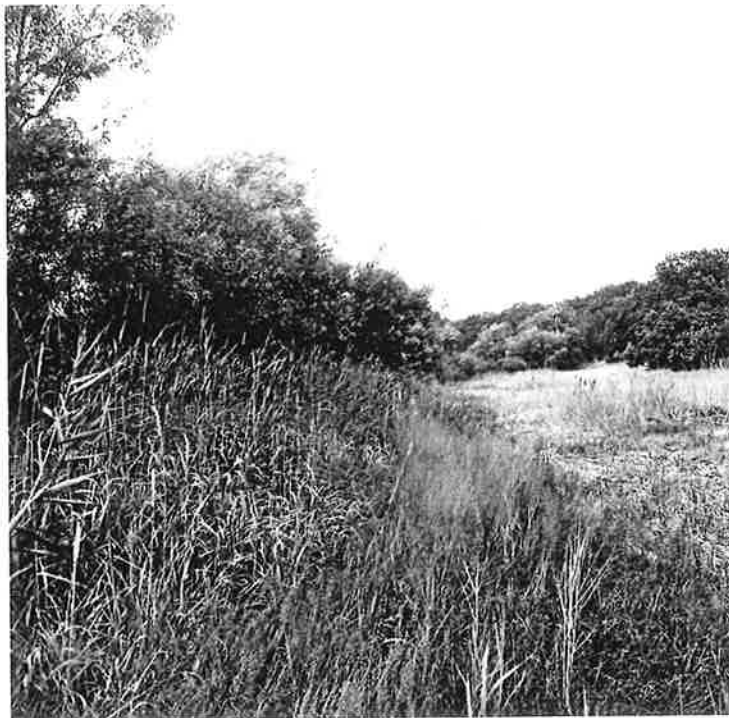
Fig. 54 Vombsjön. Övedsstranden vid gamla  
 badstället. 45 m bred Phragmites-  
 växt, med Salix-bedd och ruckar. I  
 bakgrunden syns en Phalaris. (P 2).  
 3 augusti 1967.

Uti i vattnet hade Phragmites-vassar en bredd av ca 30 m. Därefter följde en 50 m bred Phragmites-zon, som stod torrlagd. Innanför denna var ca 20 m vass inblandad med Salix-buskar följt av 25 m bred bård av Calamagrostis lanceolata. Innanför denna låg gammal vass i ett ca 10 m brett bälte och innanför denna en torrvegetation, som sålunda alltid ligger ovan vattenytan (vasszonen markerar högvattengränsen). Denna zonering illustreras av fig. 65-70.

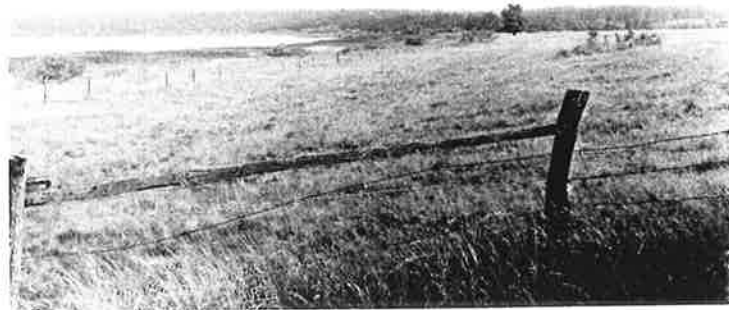
Fig. 71 Vombsjön. Översikt av strand norr  
Björkaån (P 9). 2 augusti 1968.

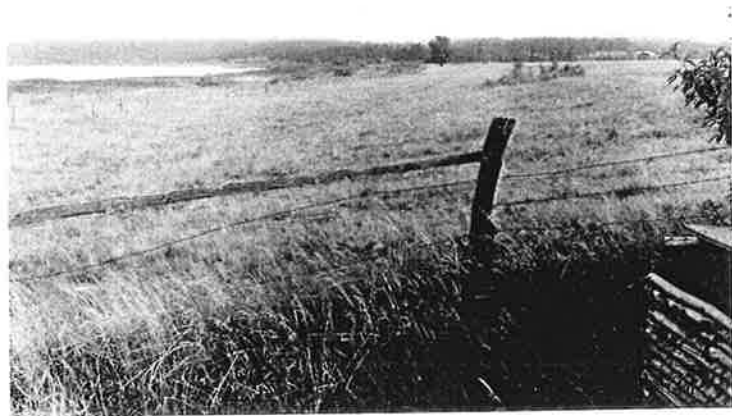
Fig. 72 Vombsjön. Översikt över strand norr  
Björkaån. (P 9). 2 augusti 1968.

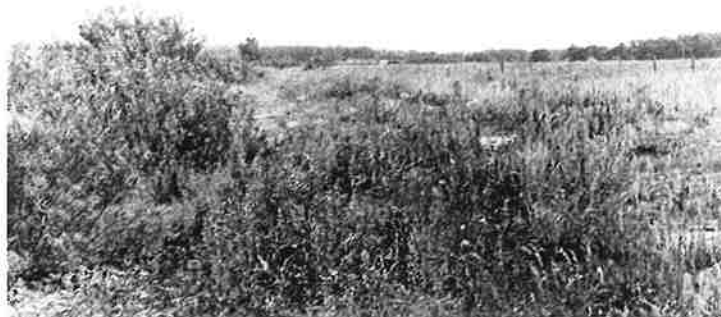
Fig. 73 Vombsjön. Översiktsbild, av "dödvasszon" norr Björksån, 2 augusti 1968.

Fig. 73-75 visar den s.k. dödvass-zonen mellan vassarna och den gamla strandvallen. I denna zon finns förutom örter även en del buskar av Salix. Fig. 76 visar torrmarksvegetationen med vegetationsfria, blottlagda sandytor.

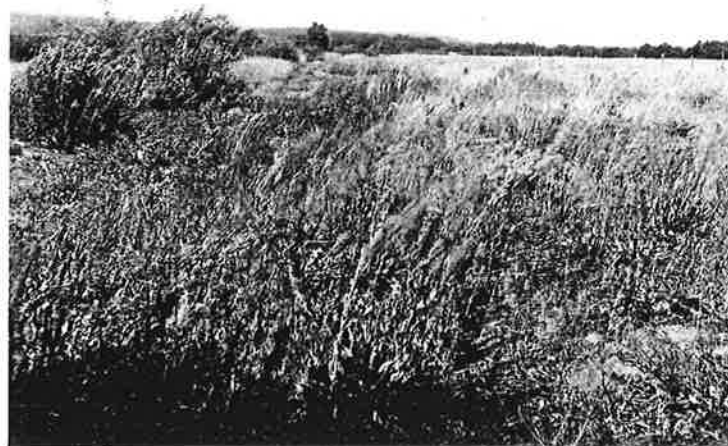
Fig. 74 Vombsjön. Vegetation norr kärret norr Björksån. (F 9), 7 augusti 1968.

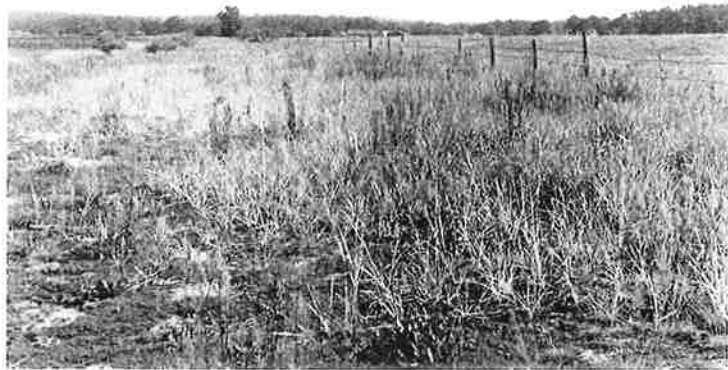
Fig. 76 Vombsjön. Torrvegetation mellan strandväg och betesmark norr Björkeån. (P 35). 2 augusti 1968.

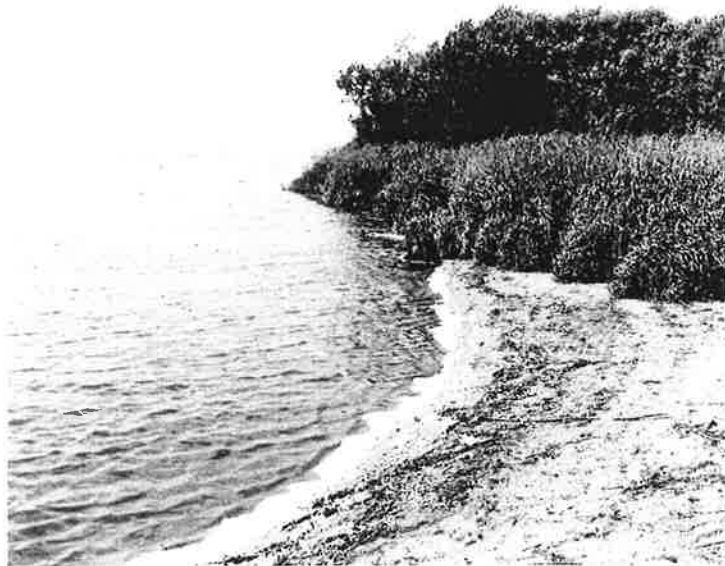
Fig. 77 Vombajön. Strandparti norr Björkaåns utlopp. Vass av *Phalaris arundinacea*. (P 7). 7 augusti 1967.

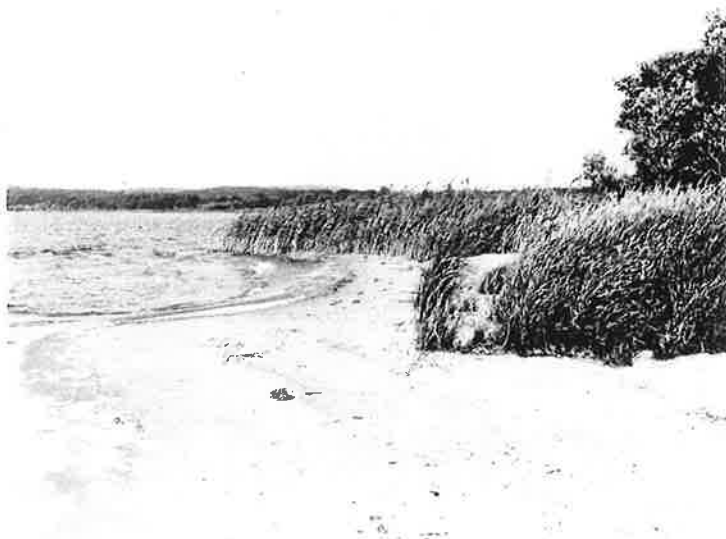
Fig. 78 Vombajön. Strandparti omedelbart norr Björkaåns mynnig (P 7). Sandstrand. I frigrund på land vass av *Phalaris arundinacea*. I bakgrunden vass av *Phragmites communis*. I vattnet *Cladophora*-vegetation. 7 augusti 1967.

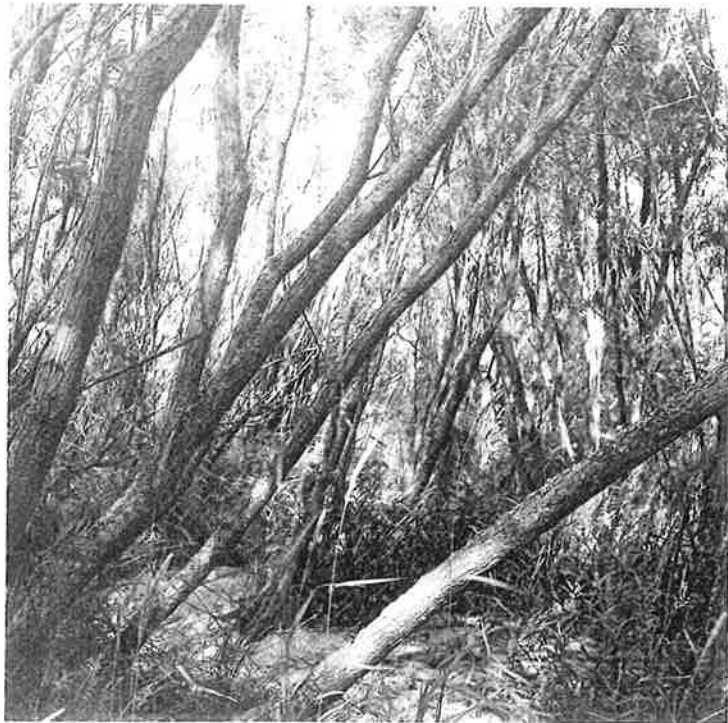
Fig. 32 Vombsjön. Kärr av Salix och Alnus norr Björkaåns mynning. (P 8). 7 augusti 1967.

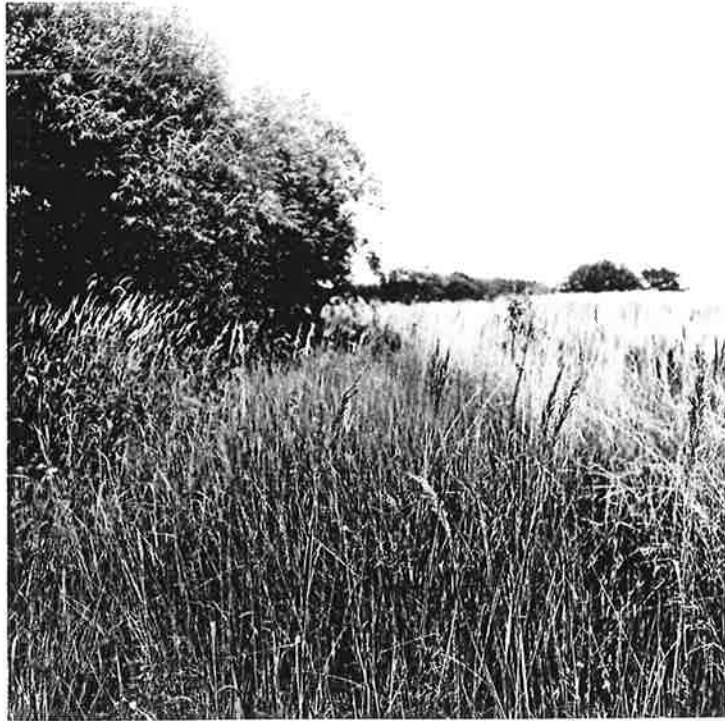
Fig. 85 Vombsjön. Torrvegetation ovan kärret omedelbart norr Björkaåns mynning. (P 9). 7 augusti 1967.

Denna zon övergår i en torr vegetation, jfr fig. 85.

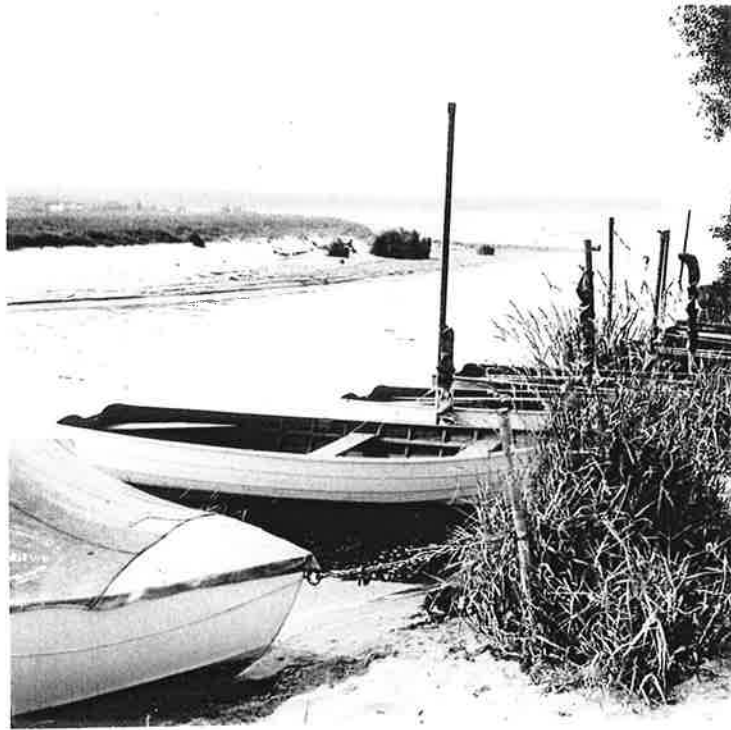
Fig. 86 Vombsjön. Björkaåns utlopp. (P 6). På sandytterna enstaka bestånd av *Phalaris arundinacea*. 7 augusti 1967.

Björkaåns mynningsadel. Denna karakteriseras av sandstränder, som närmast sjön är frilagda från vegetation med undantag från bestånd av *Phalaris arundinacea*, fig. 86 och 87. Längre från sjön växte bl.a. *Glyceria maxima*, *Butomus umbellatus*, *Elodea canadensis*, *Myriophyllum spicatum* och *Sparganium ramosum*.

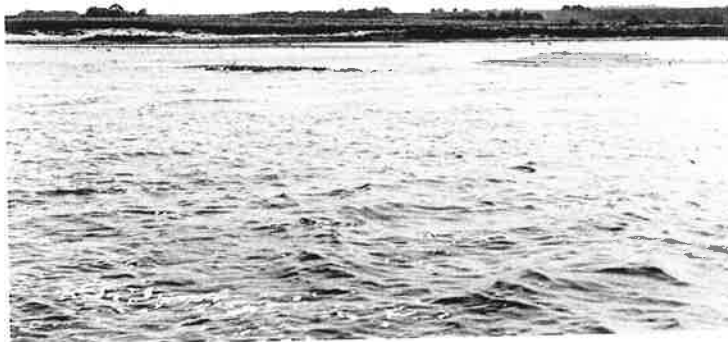
Fig. 88 Vombegår. Vy från Björkaåns mynnings  
område. (P 35). Ståndareddet för  
Långgränd. 7 augusti 1957.

Strandområdet söder Björkaåns mynning begränsas i söder av mynningen av bäcken, som passerar Ängatorp, och har en i stort sett likartad vegetation. Vombsjöns stränder är här mycket långgrunda och utgöres av fin sand, jfr fig. 88 och 89.

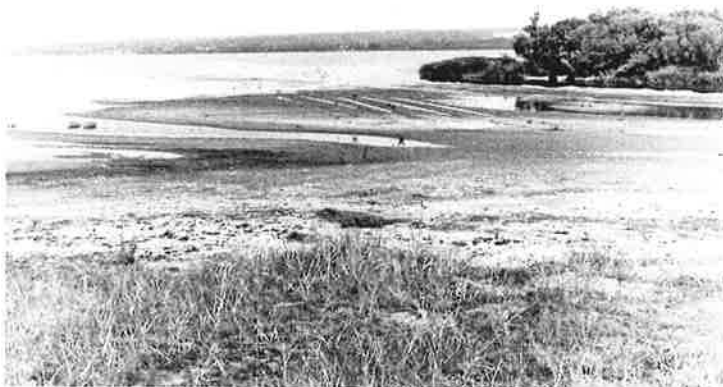
Fig. 89 Vombsjön. Blottlagd sandbotten söder  
Ejörksåns mynning (fotot taget mot  
norr). 2 augusti 1956.

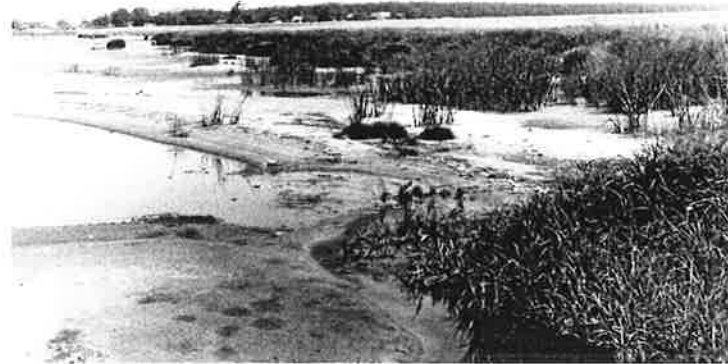
Fig.91 Tombsjön. Strandavsnitt söder Björkaån. Enstaka bestånd av *Scirpus lacustris* på de stora sandområdena. (P 36). 2 augusti 1968.

Sålunda visar fig. 91 hur på de blottlagda strandpartierna växer glesa bestånd av olika arter, såsom *Butomus umbellatus*, *Bidens tripartita*, *Nasturtium amphibium*, *Alisma plantago-aquatica*, *Rorippa palustris*, *Scirpus palustris*.

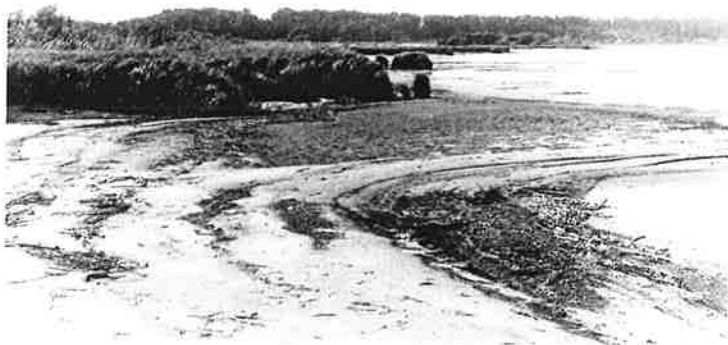
Fig.92 Tombsjön. Söder Björkaåns utlopp. *Carex gracilis*-vegetation i bakgrund. (P 36). 2 augusti 1968.

Längre från vattenytan kommer *Carex gracilis*, fig. 92-93, och bildar ett sammanhängande vegetationsbälte, som mot land har en markerad avgränsning fig. 94 och 95, och övergår i en zon med "dödvass" följt av en zon med vegetationsfria ytor.
