SYDSVENSKA INGENJÖRSBYRÅN AB

BIOLOGISK STATUSUNDERSÖKNING  
AV VOMBSJÖN UTFÖRD 1967-68  
av docent A. Almestrand

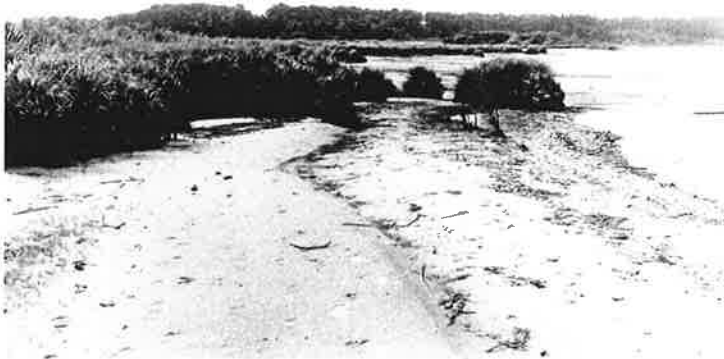
Fig. 93 Vombsjön. Blottlagd strand söder  
Björksån. Vegetation av *Carex gracilis*-  
bestånd. 2 augusti 1968.

Längre från vattenytan kommer *Carex gracilis*, fig. 92-93, och bildar ett sammanhängande vegetationsbälte, som mot land har en markerad avgränsning fig. 94 och 95, och övergår i en zon med "dödvass" följt av en zon med vegetationsfria ytor.

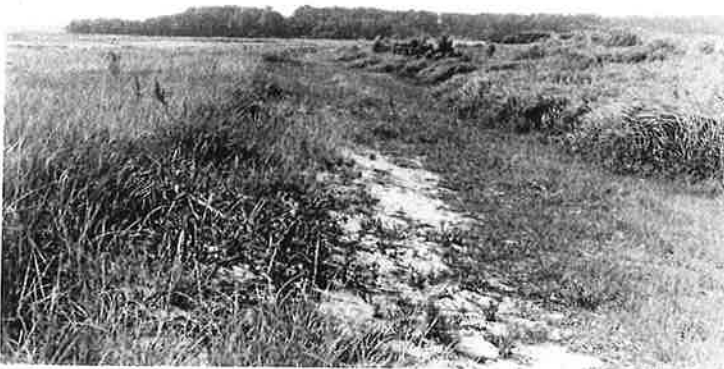
Fig. 94 Vombsjön. Ström söder Björksån.  
(2 35). *Carex gracilis*-kärret har en  
marktyd begränsning mot den torrare  
söderströmen. 2 augusti 1968.

Sedan följer en erosionskant, fig. 94, och innanför denna börjar den torra vegetationen.

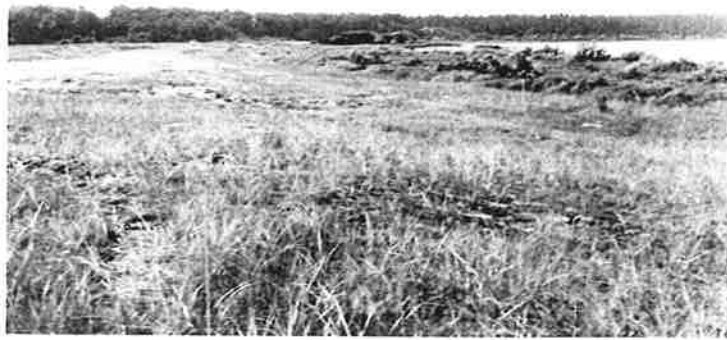
Fig. 95 Vombsjön. Från Björkeån mot söder (P 36). Närmast sjön ett *Carex gracilis*-kërr som övergår i torrare vegetation. 2 augusti 1968.

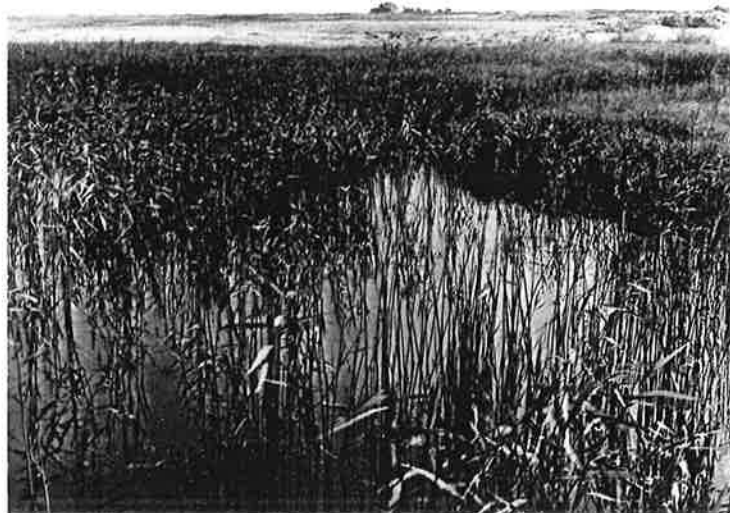
Fig. 96 Vombsjön. Kërr med öppet vatten (*Carex gracilis*-kërr) med rik underväxning av characider och Potamogeton-arter. I förgrunden *Sagittaria lacustris* och *Potamogeton*. (P 12). 2 augusti 1968.

I den sydligaste delen av detta strandparti strax norr om bäcken finnes ett kärr med öppen vattenyta beläget inom *Carex gracilis*-zonen (/12). Över den fria vattenytan, fig. 96, vajar strån av *Phragmites communis* och *Scirpus lacustris* och i vattnet finns en rik vegetation av characeér samt *Potamogeton*-arterna *P. gramineus*, *P. pusillus* och *P. pectinatus*.

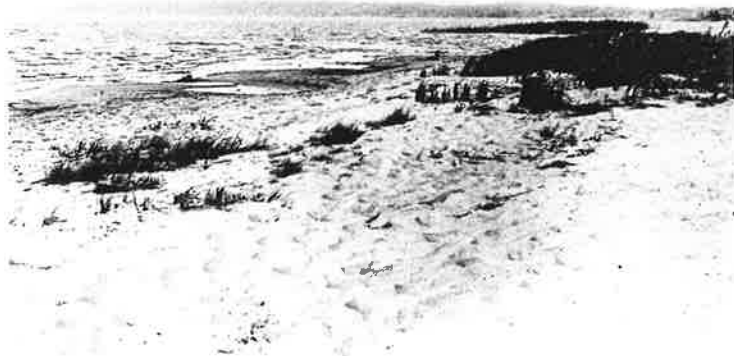
Fig. 97 Tochejön. Strandparti norr lilla  
bäcken i sydöst. (E 12). Stora blott-  
lagda strandpartier. 7 augusti 1967.

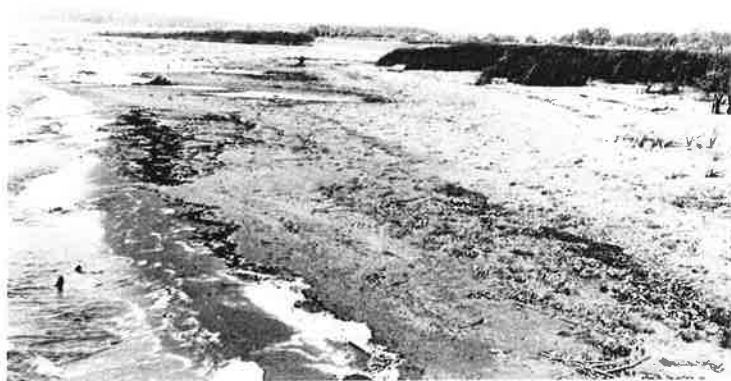
Fig. 98 Tochejön. Strandparti norr lilla  
bäcken i sydöst. (E 12). I västra  
partiet är *Phragmites communis* i  
utbredning. På land *Carra gracilior*  
sker. 7 augusti 1967.

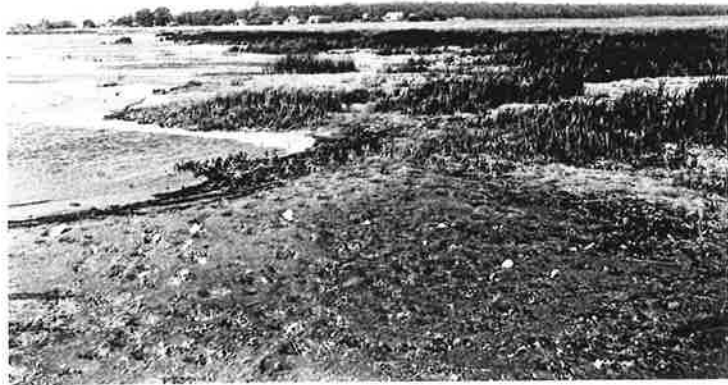
Fig.99 Vombjön. Parti från sydöstra stranden. *Carex gracilis*-vegetation i bakgrunden. (F 12). 7 augusti 1967.

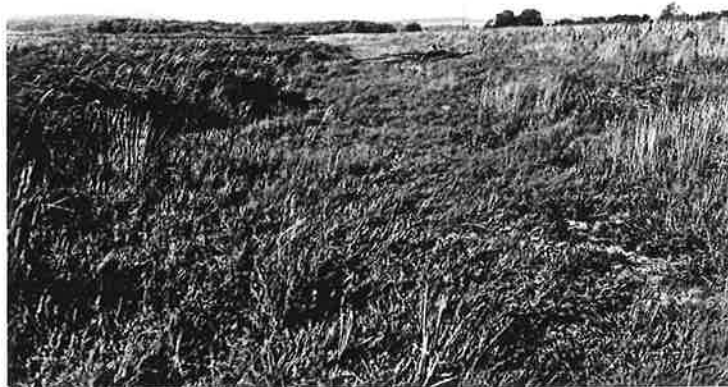
Fig.100 Vombjön. Från sydöstra stranden (F 13). Till vänster *Carex gracilis*-vegetation som kan ändå begränsas av skräppor och "lövgräs" vilket utgör i sig fastvegetation. 7 augusti 1967.

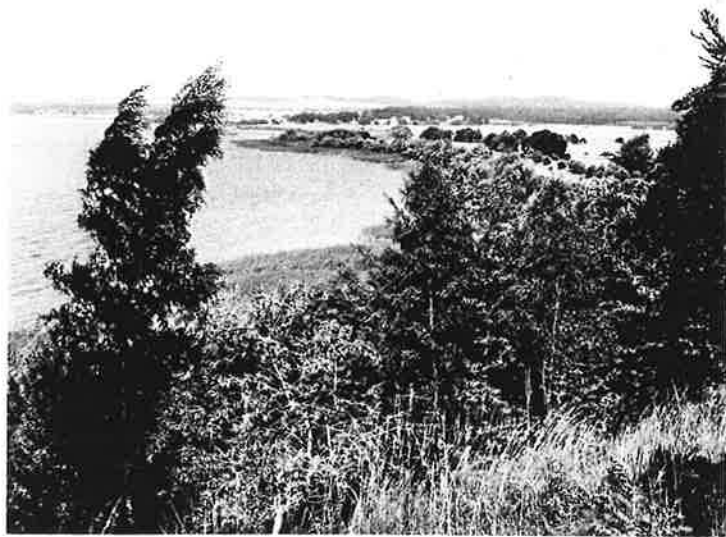
Fig. 101 Vombajön. Översiktsbild över sjöns sydöstra strand. Man ser utbredningen av *Phragmites* vassarna längs stranden. 7 augusti 1967.

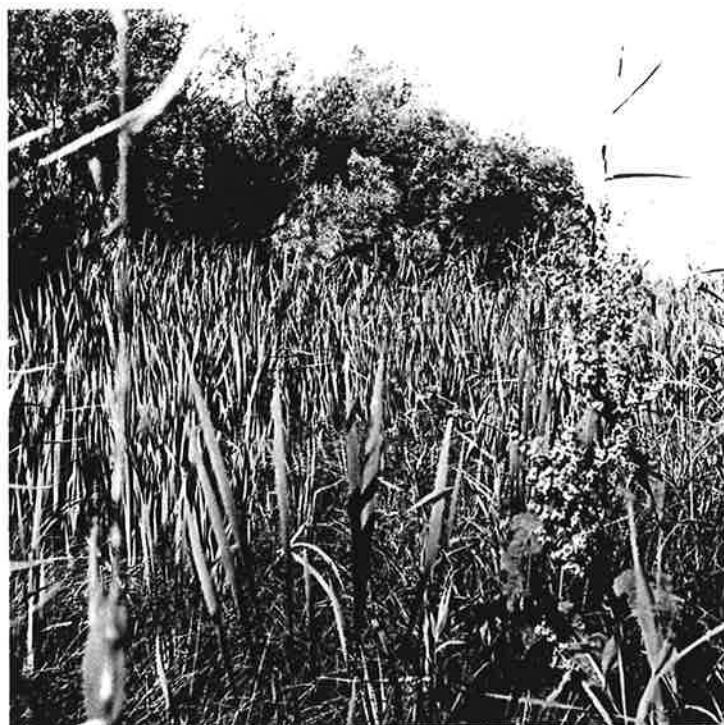
Fig.103 Vombsjön. (P 11). Kärr med *Typha angustifolia*, *Rumex hydrolapathum*, som mot vattnet övergår i *Salix*-vegetation och mot land i *Carex gracilis*-kärr och "dödvasszon".  
7 augusti 1967.

Vegetationszoneringen framgår av följande profil (P38) belägen ca 300 m väster om pumpstation tillhörig Malmö stads vattenverk.

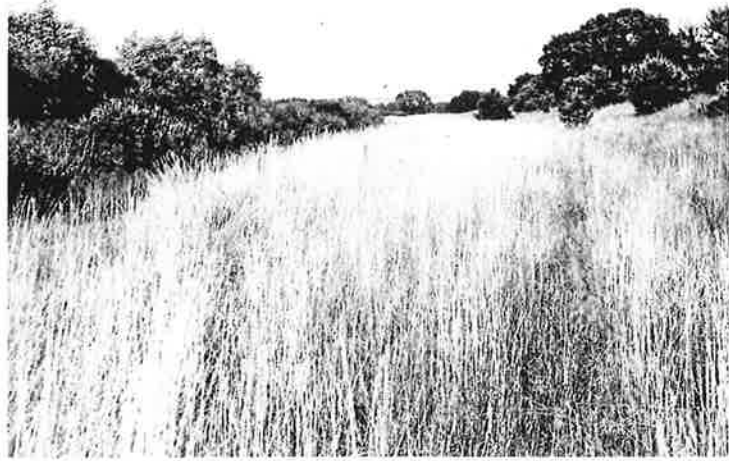
Fig. 191 Vombsjön. Zonering vid profil P 11.  
1. Phragmites-vass i sjökanten.  
2. Salix-ridå.  
3. Kärr med *Typha angustifolia*.  
4. *Carex gracilis*-kärr med *Salix*  
och *Linus*.  
5. "Dödvassazon".  
6. Torrvegetation.

Fig. 104 är en översiktsbild av vegetationen mellan Salix-ridån och den gamla strandvallen, medan fig. 105 och 106 visar en detaljbild av "dödvass"-zonen och dess övergång i torrvegetation.

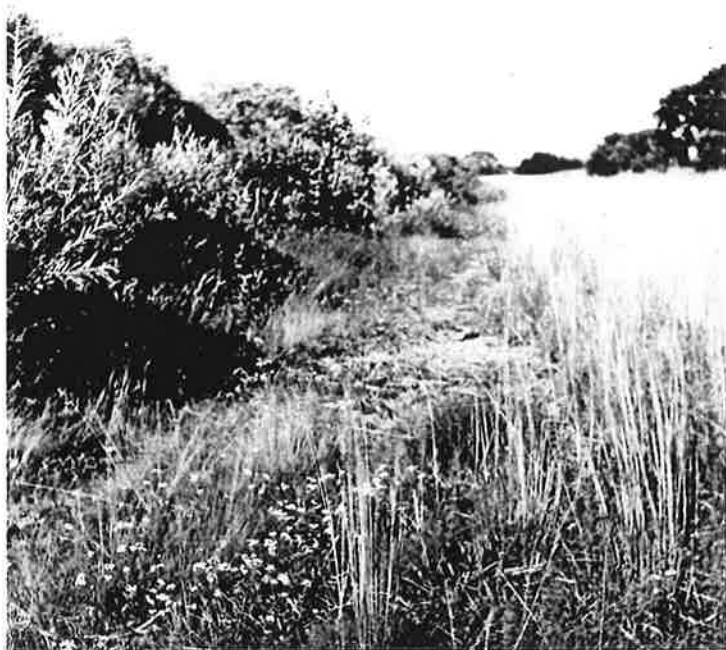
Fig. 105. Vombsjön. Detaljbild av "dödvasszon" vid P11 inåt begränsad av *Saxax gracilis*-kärr med *Salix* och *Alnus* och mot land av torrvegetation med *Arrhenatrum* och *Ammophila*. 7 augusti 1967.

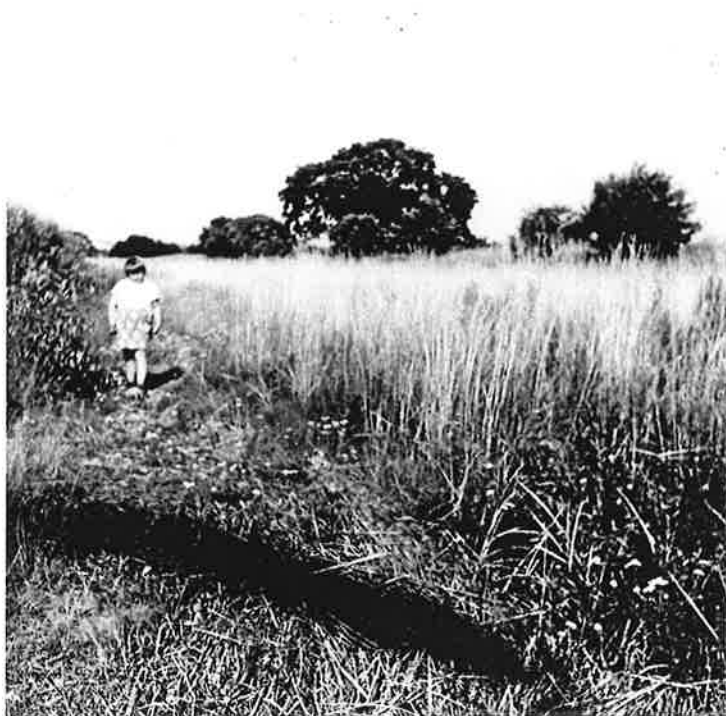
Fig. 106. Vombsjön. "Dödvasszon" vid profil P 11 7 augusti 1967.

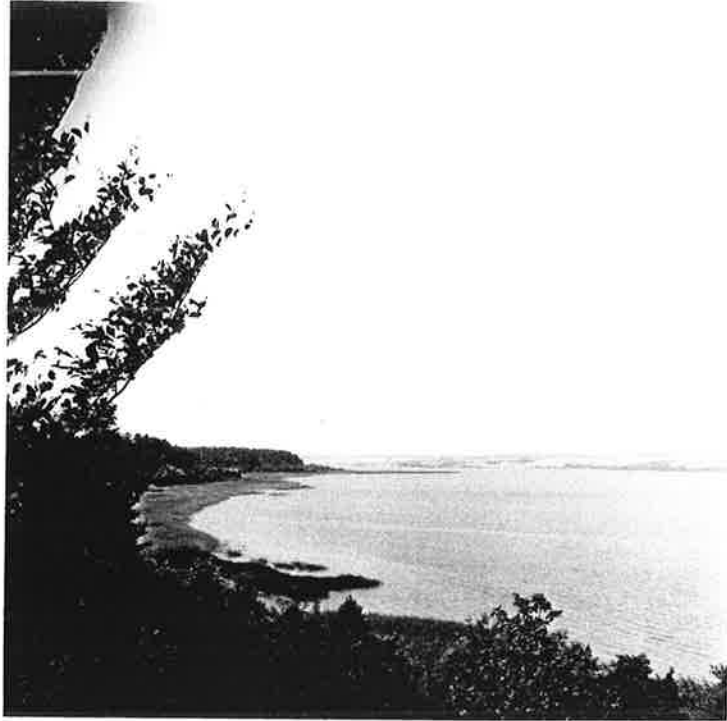
Fig. 109 Vombsjön. Översiktsbild av sydvästra stranden mot Rabben. Stranden kortas av breda vassar av *Phragmites communis*. 2 augusti 1968.

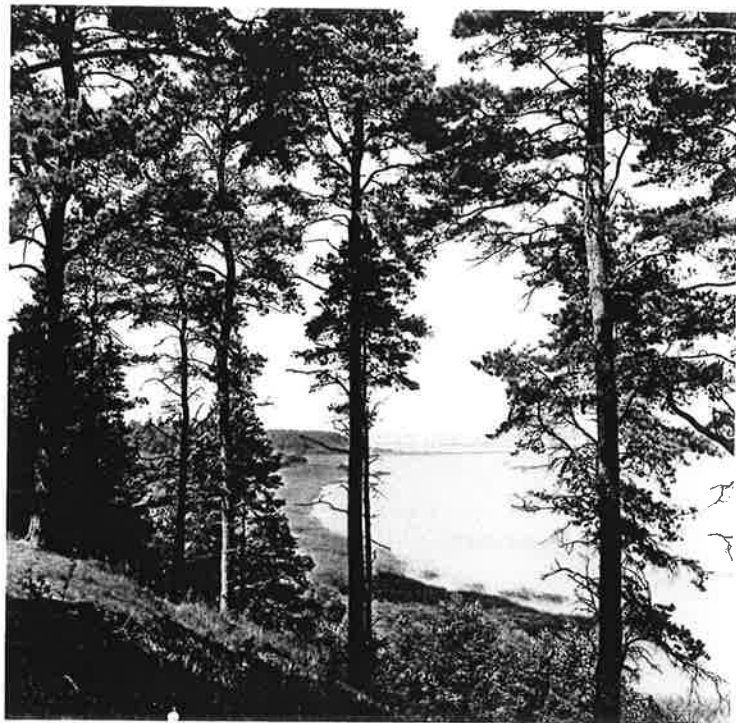
Fig. 110 Vombsjön. Vy över sydvästra stranden. 2 augusti 1968.

Fig. 109-112 ger översiktsbilder av detta sjöavsnitt. Stranden kantas av breda vassar av Phragmites communis med lokal förekomst av Scirpus lacustris.

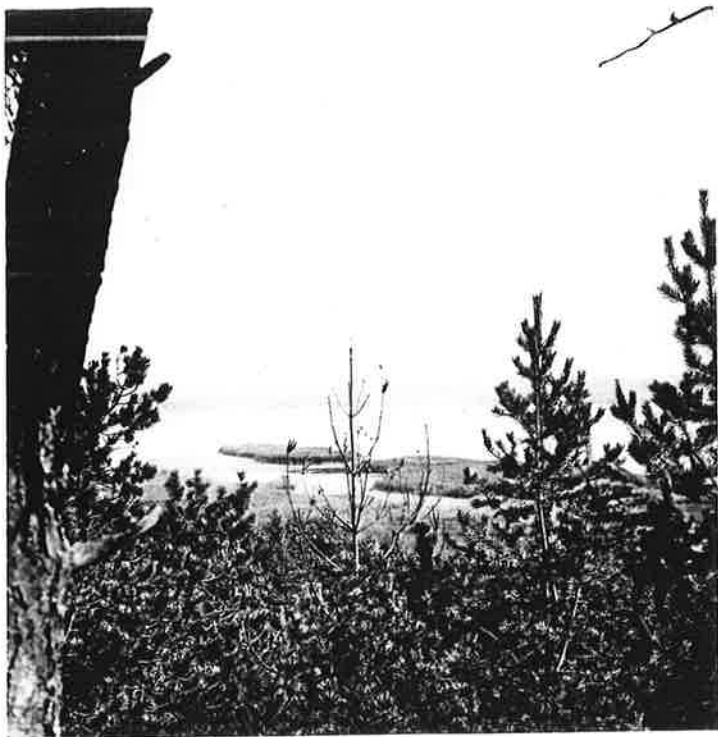
Fig. 113 Vombsjön. Utsikt över vaasområdet  
vid Nabben. 4 september 1968.

Fig. 113 utgör en översiktsbild över området och visar det vassparti, som nästan har en nordlig riktning och avgränsar området utåt mot sjön. Innanför dessa yttre vassar finns ett öppet område, som sedan avlöses av nya vassområden gränsande till land. Vassarna utgöres huvudsakligen av *Phragmites communis*, men även följande arter ger sammanhängande vassbestånd: *Equisetum fluviatile*, fig. 114, *Typha angustifolia*, fig. 115, *Scirpus lacustris*, fig. 116 och 117.

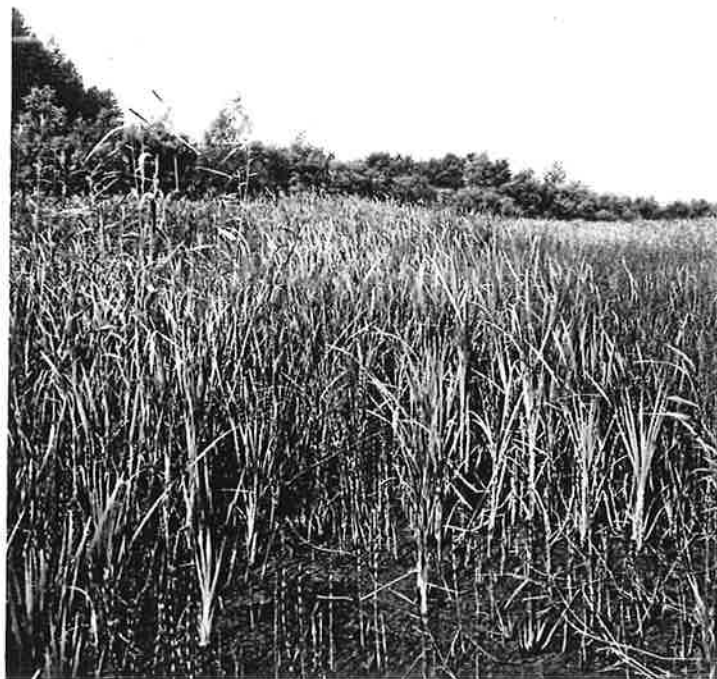
Fig. 115 Vårbejån. Bestånd av *Typha angustifolia* och *Equisetum fluviale* i norra del utantill Håben. 4 september 1968.

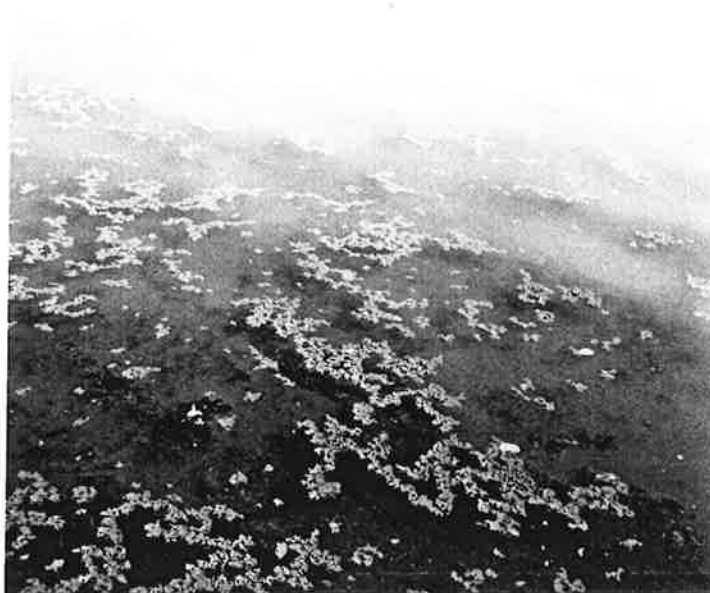
Fig. 119 Vombsjön. Vattenblom av blågröna alger i grunt vatten vid Nabben. 4 september 1968.

Fig. 118 visar ett öppet vattenparti mellan vassarna, i vilket ansamling av blågröna alger kan ske, fig. 119.

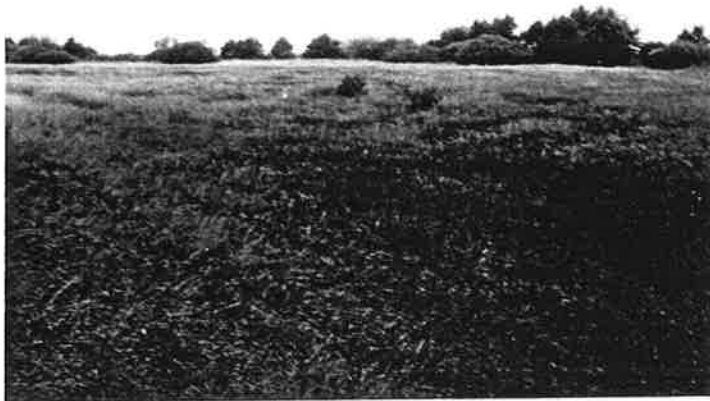
Fig.121 Vombsjön. Torrängsområde utanför Nabben. 4 september 1968.

Vassområdet övergår genom en zon av *Salix* och *Alnus* i en torräng, som har stor areal utanför Nabben, fig. 121. Innanför torrvegetationen vidtager tallskogen, fig. 95.

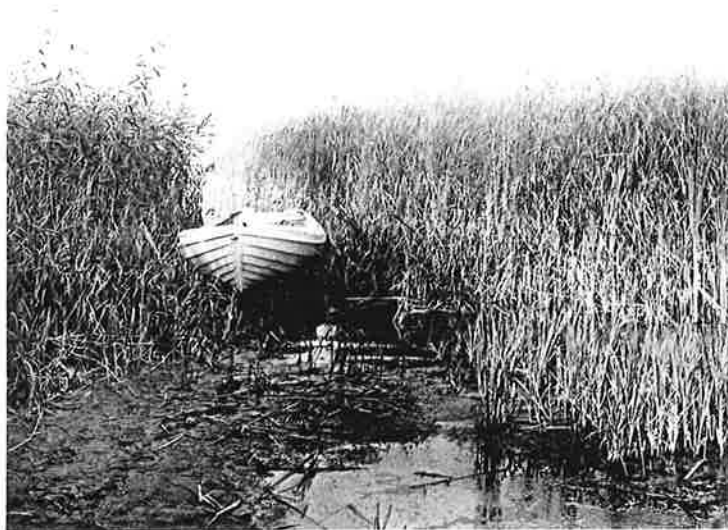
Fig.126 Vombsjön. Från sjöns sydvästra  
strand vid profil P 17. Ca 25 m  
bred vässa av *Phragmites communis*  
och *Cyperus digitifolius*. 25 augusti  
1967.

Salix- och Alnus-bestånden når in till tallskogen och branten, varför någon torrängsvegetation av betydelse inte kan förekomma. På vissa områden uppträder lokala vattenpåverkade kärr med *Cirsium oleraceum* och *Epilobium hirsutum*. Detta sjöavsnitt illustreras med fig.123-126. Sålunda framgår av fig.126 strandens grunda karaktär samt vassens sammansättning av huvudsakligen *Phragmites communis* med enstaka bestånd av *Typha angustifolia*. Som synes på bilden växer en lågvass av *Glyceria maxima* innanför högvasser av *Phragmites*.

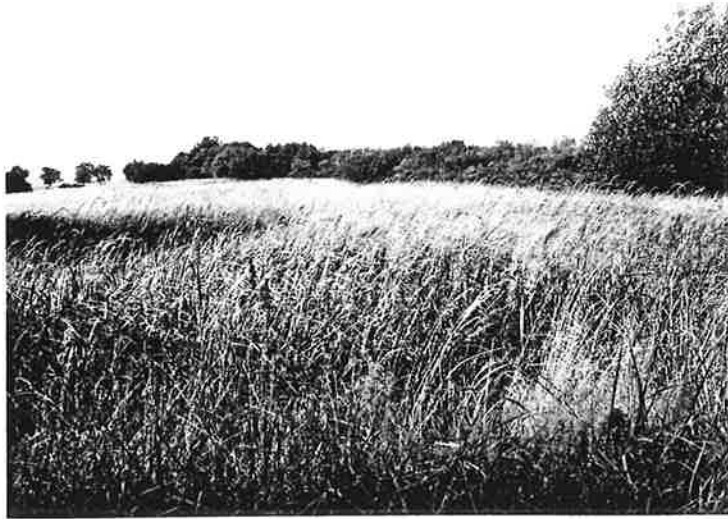
Fig. 127 Vombsjön. Torräng från sjöns sydvästra hörn. (P 15). Vegetationen domineras av *Ammophila* och *Arrhenatherum*. 25 augusti 1967.

Den zonerings, som beskrivits i närmaste föregående avsnitt, fortsätter även längs västra strandens södra del. Fig. 127, som hänför sig till profil P15, visar den markerade zonen av sälg och al längs stranden. Avståndet mellan denna zon och tallskogen är relativt stort vid sjöns sydvästra hörn och här har utbildats en torräng med *Ammophila* och *Arrhenatum*.

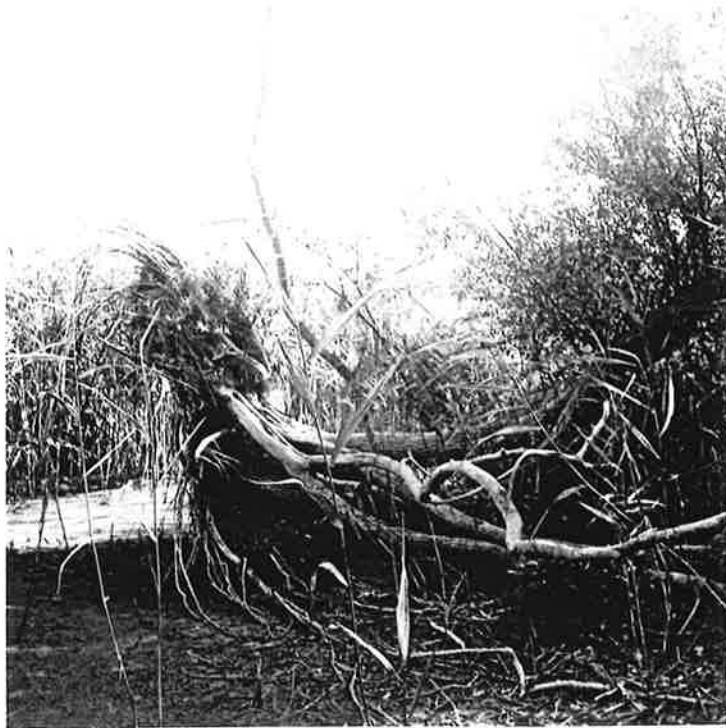
Fig.131 Vombsjön. Strandparti söder Harlösa kommuns badplats. (P 14). Skogen avlöses vid stranden av vessar av *Phragmites communis*. 25 augusti 1967.

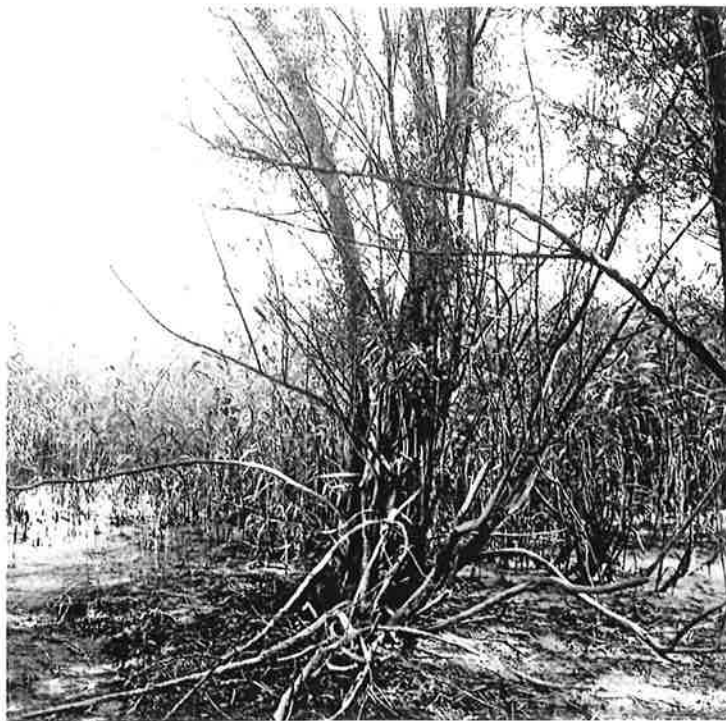
Fig.132 Vombsjön. Strandparti söder Harlösa kommuns badplats. Djungeln av *Salix* och ålms begränsas mot sjön av *Phragmites*-vass och mot land av landsvägen. 25 augusti 1967.

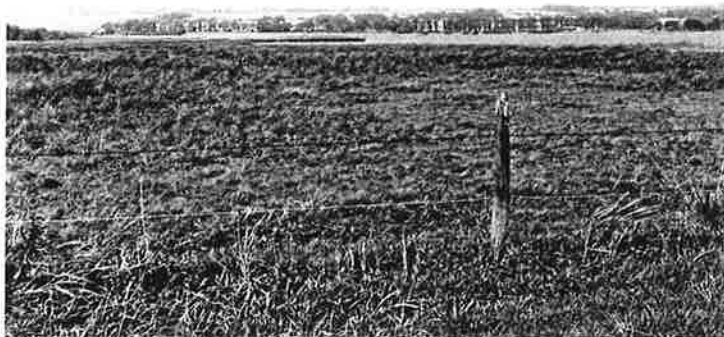
Fig. 135. Vörbajön. Västra stranden norr Hår-  
 lida kommunens badställe. (P 13).  
 Vegetationen utgöres av ett betat  
 Carex gracilis-kärr. 25 augusti 1967.

Fig. 135 visar det betade Carex gracilis-kärret. Även Phragmites-bestånden påverkas starkt av betningen, fig. 137, som även visar Phalaris-kärrets begränsning mot sjön.

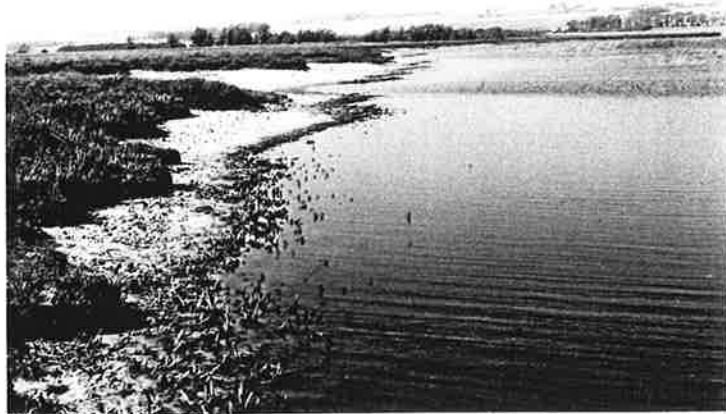
Fig. 137 Vombsjön. Strandparti av den betade stranden norr Karlösa kommuns badplats. Paragmitas-vassen är arbetad. (Betningen håller vassen tillbaka). 25 augusti 1967.

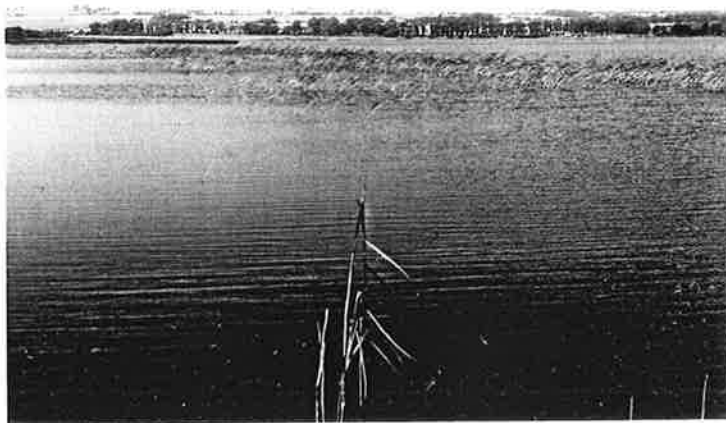
Fig. 138 Vombsjön. Översiktsbild mot norr från Karlösa kommuns badplats. Vassarna är flossa. 25 augusti 1967.

Ute i sjön förekommer en gles vass av Phragmites communis, fig. 138, som tydligen växer alltför långt ut för att bli avbetad. Detta är däremot förhållandet med de bestånd av Scirpus lacustris, som växer strax söder om utloppet, fig. 139.

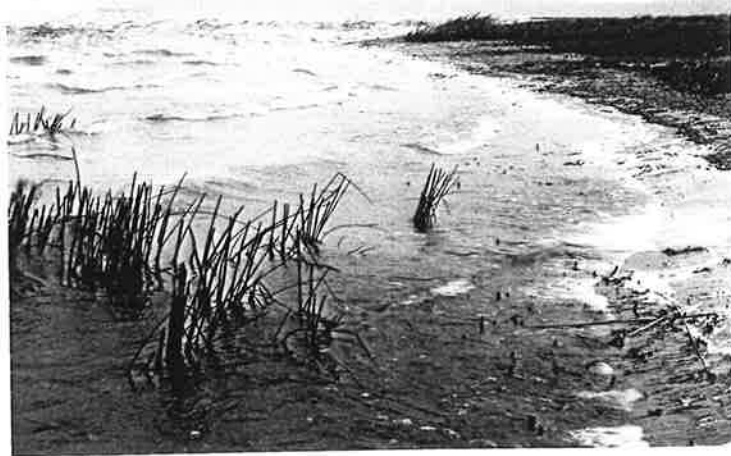
Fig. 139 Vombsjön. Strand omedelbart söder  
 utloppet. Vegetationen är avbetad;  
 detta gäller också bestånd av *Scirpus  
 lacustris* uti i vattnet.  
 15 september 1967.

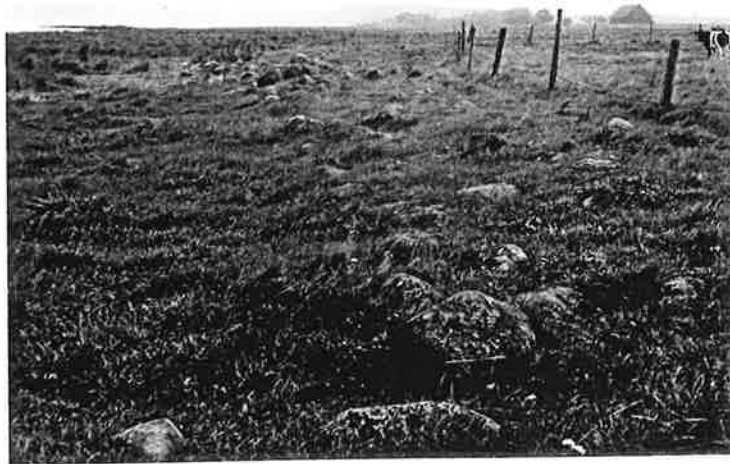
Fig. 140 Vombsjön. Strandväg till söder utloppet  
 nästan helt högryttningarna från 1913.  
 15 september 1967.

Den öppna, exponerade karaktären hos detta strandavsnitt framgår för övrigt av fig. 140 och 141, vilka foton också visar strandlinjen före 1944.

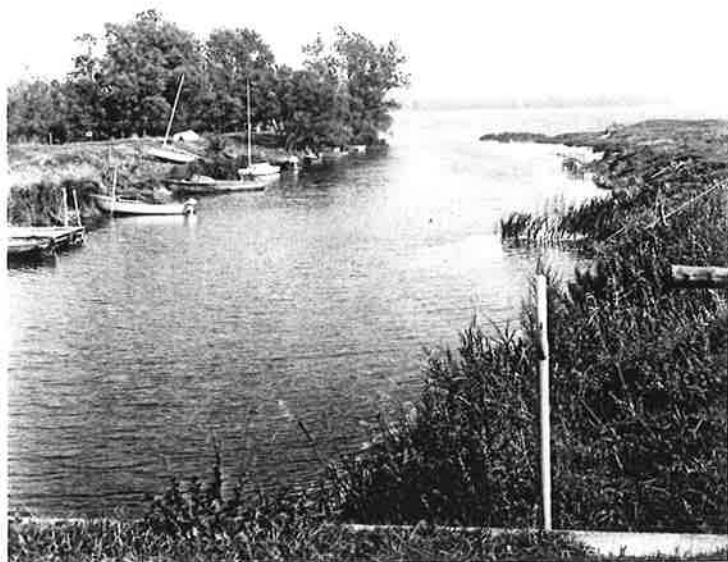
Fig. 143 Vombsjön. Utlopp uppströms regleringsdammen. 15 september 1967.

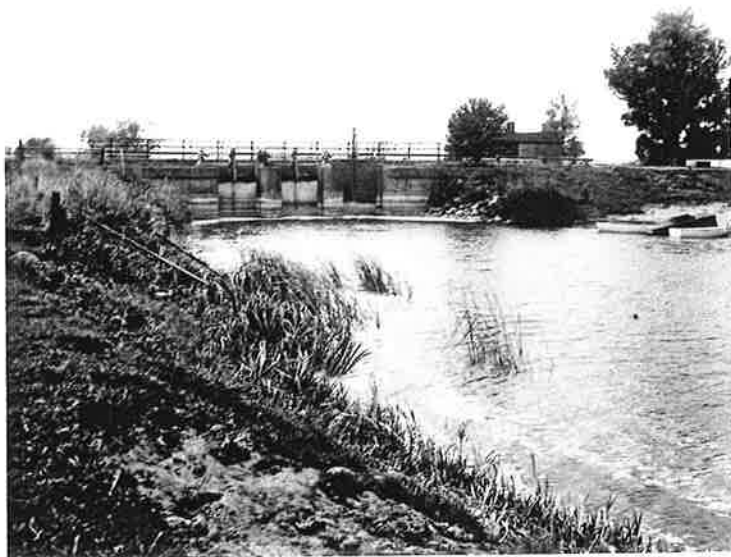
Fig. 144 Vombsjön. Regleringsdammen från sjöbilden. 15 september 1967.

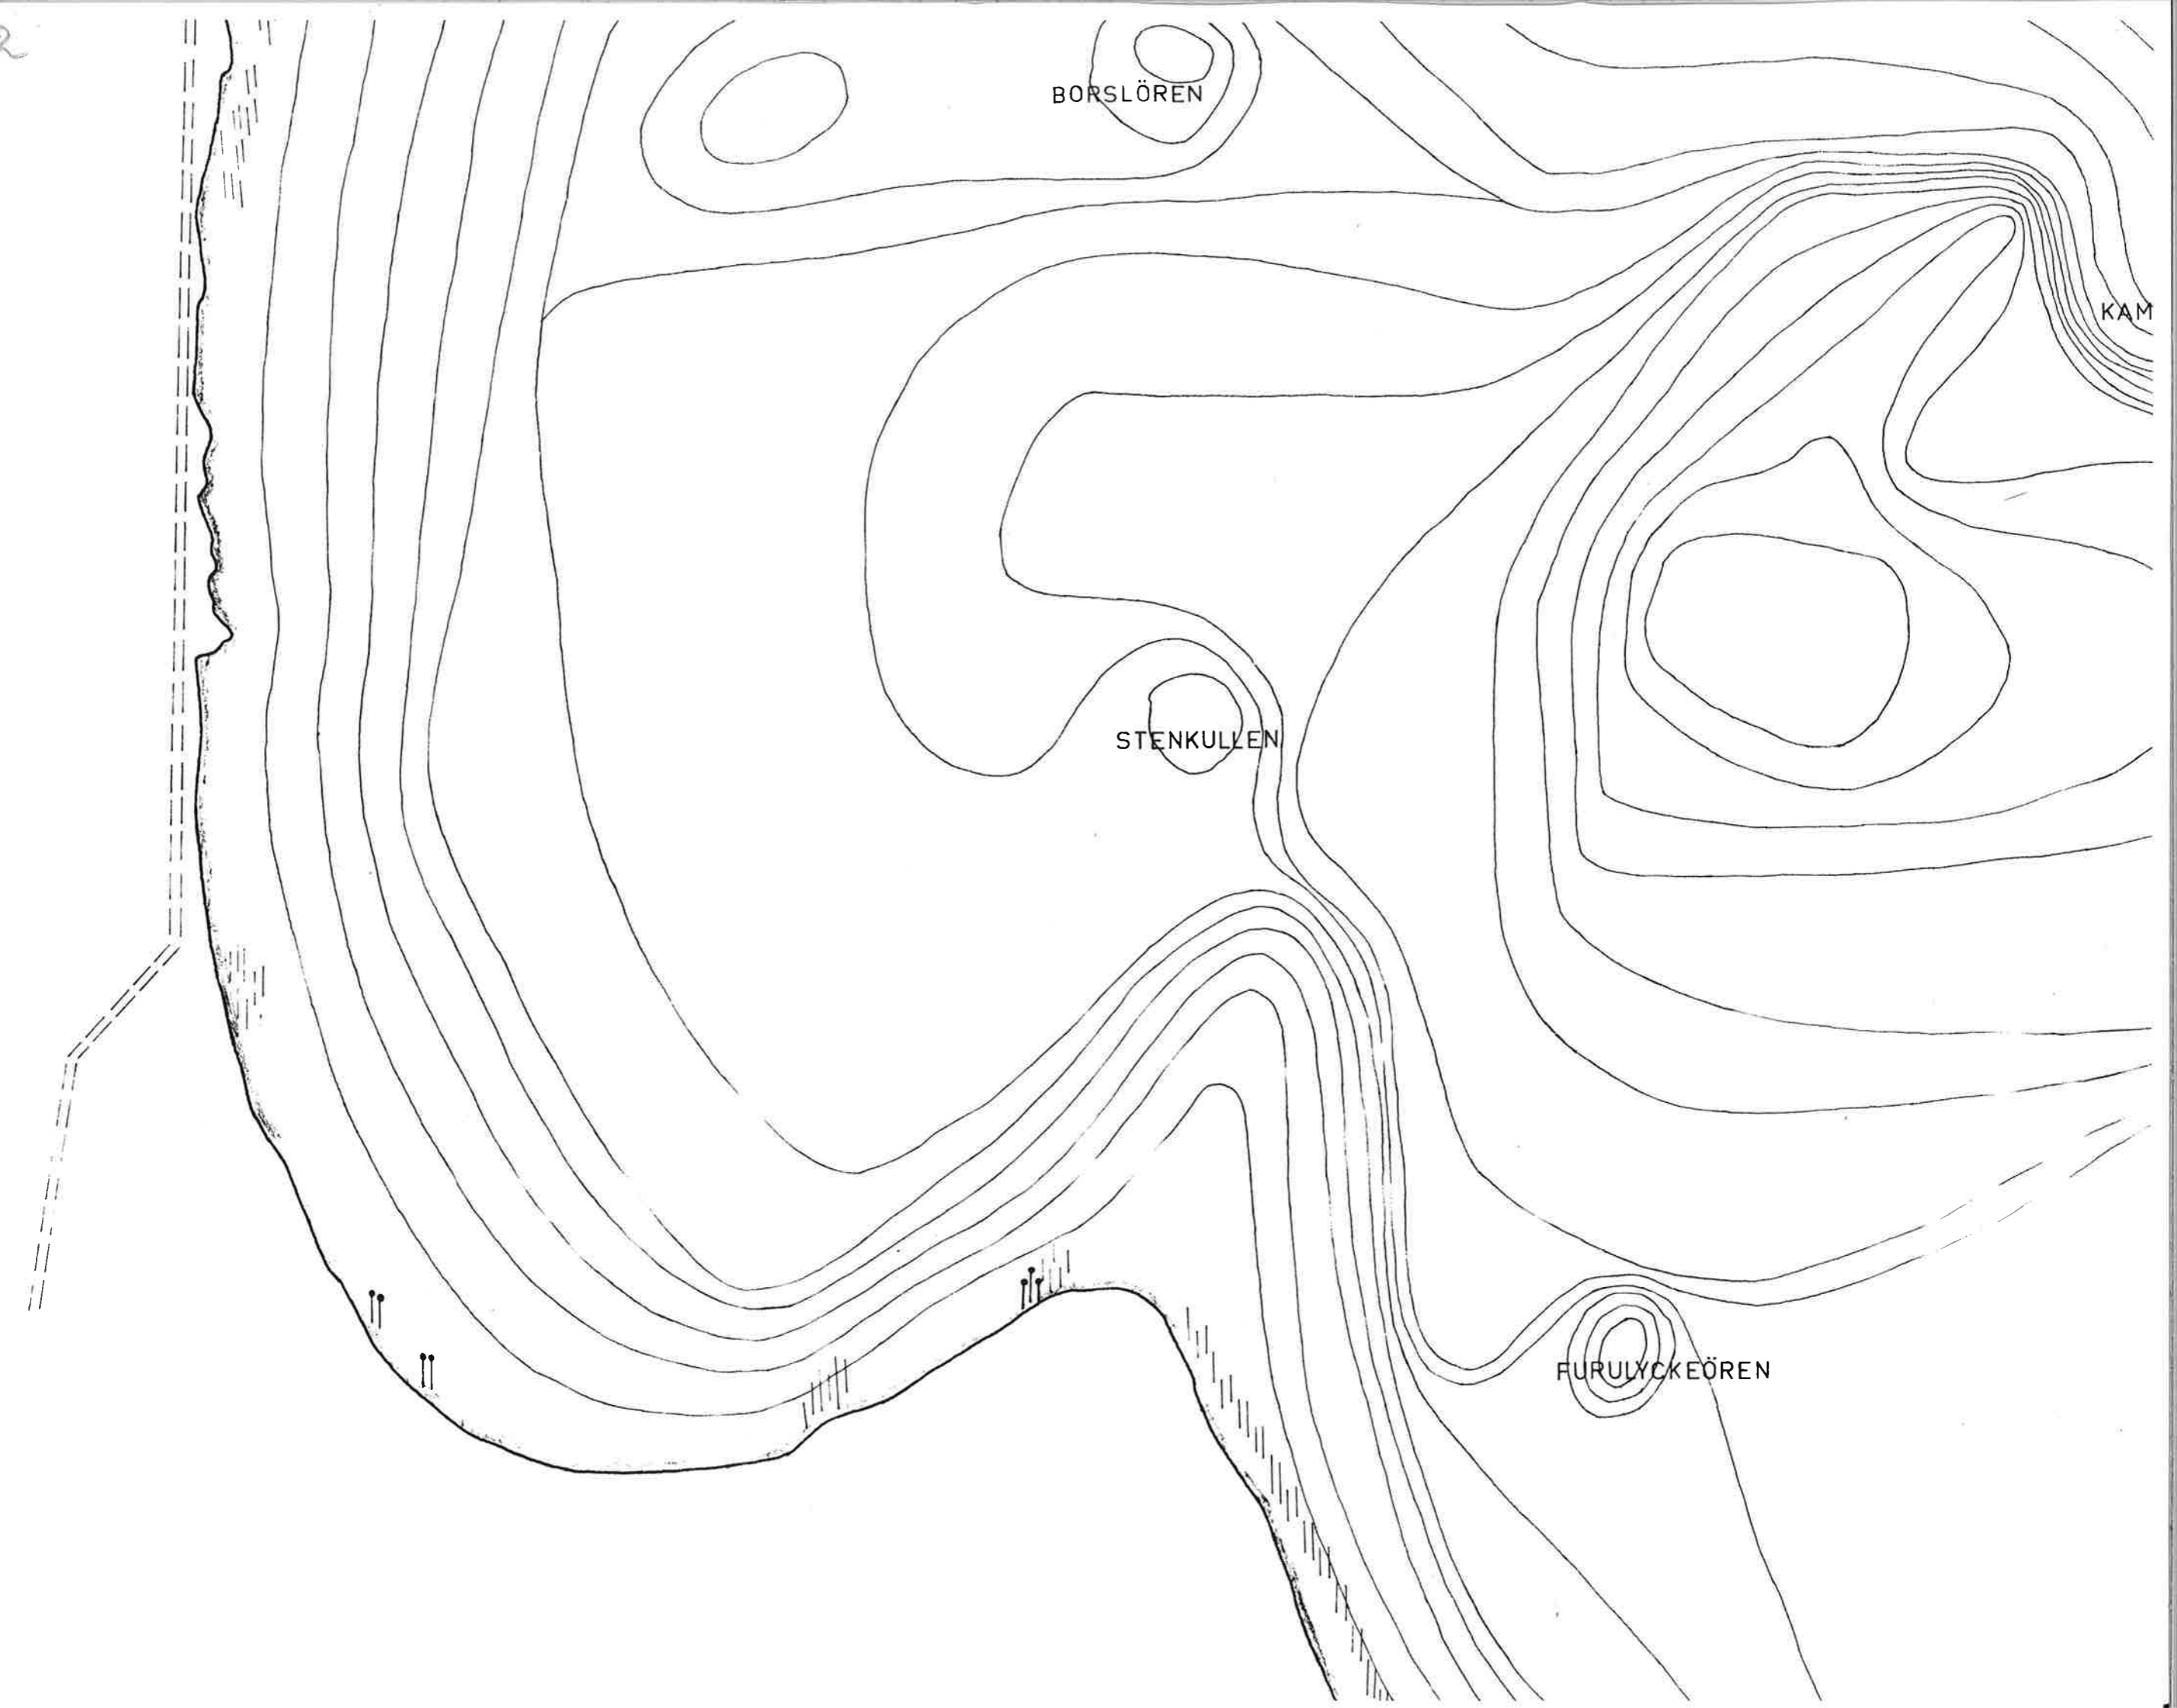
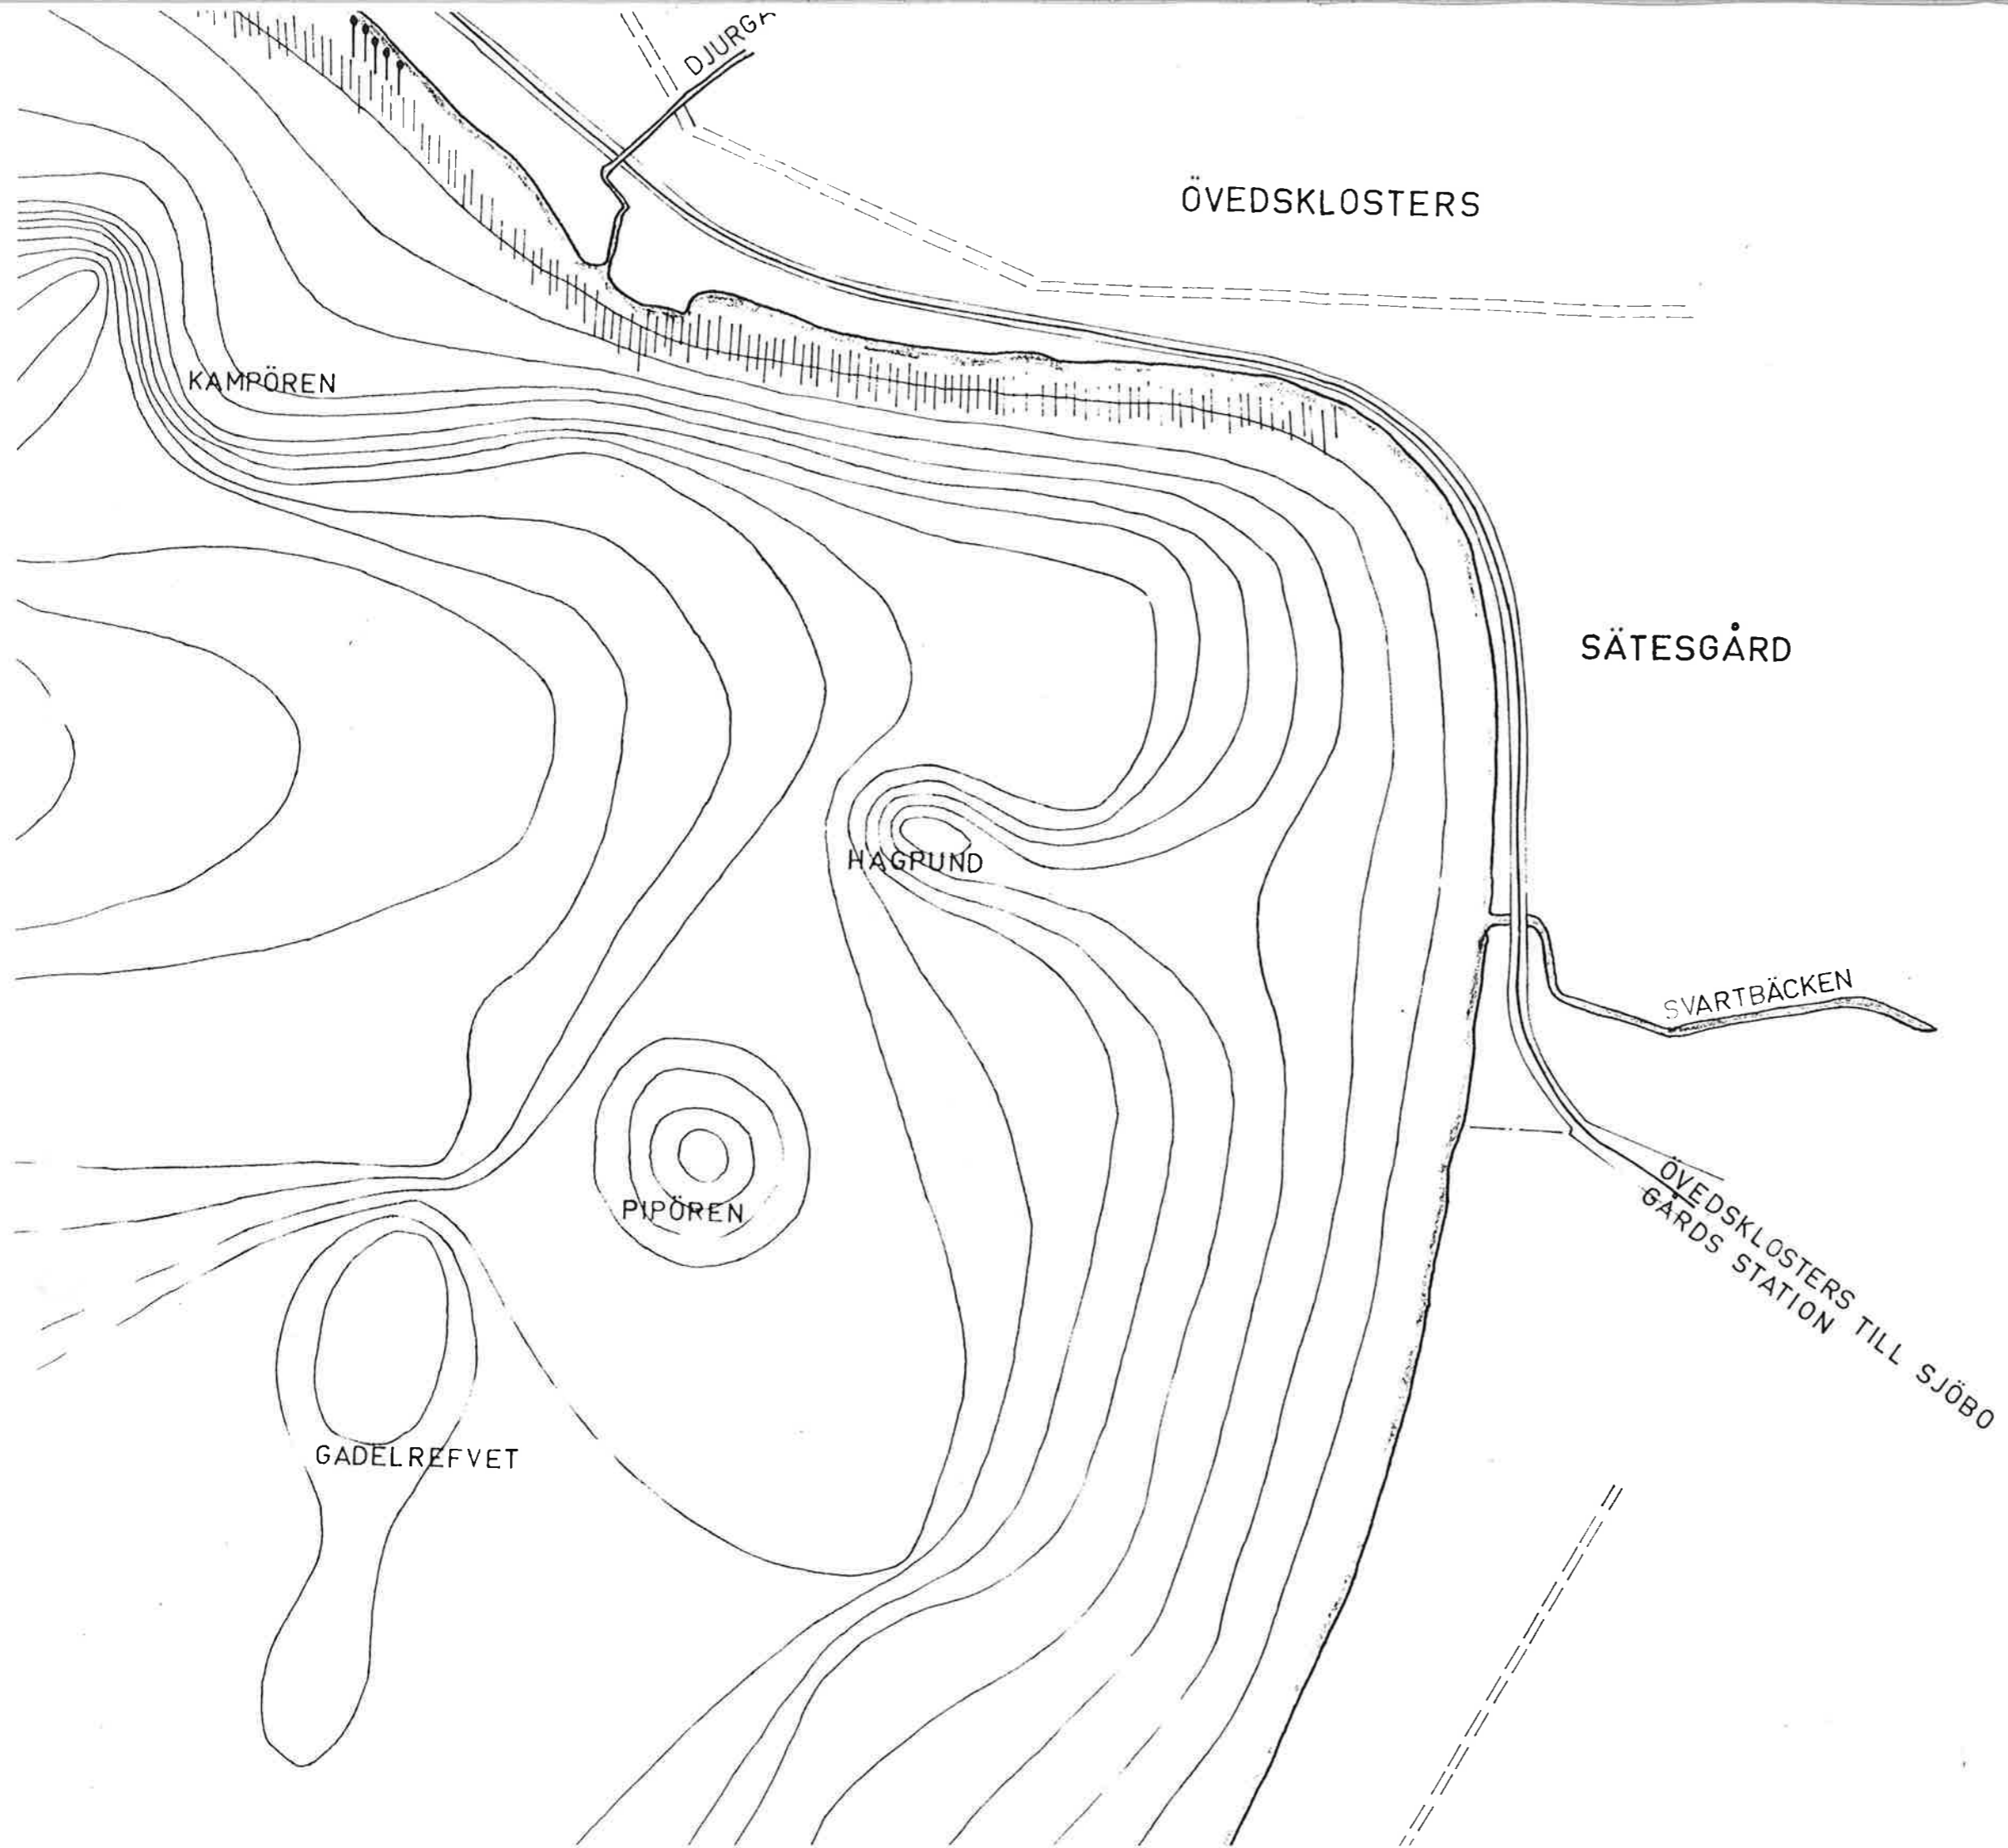
VASSKARTA OMKRING ÅR 1900

Strandlinje omkring år 1900
